Bien immobilier expertisé : **23 RUE HENRI GUILLAUMET
478 47804B0340
77400 LAGNY SUR MARNE
Ce bien ne fait pas partie d'une copropriété**

RAPPORT DE MISSION DE REPÉRAGE DES MATÉRIAUX ET PRODUITS CONTENANT DE L'AMIANTE POUR L'ÉTABLISSEMENT DU CONSTAT ÉTABLI À L'OCCASION DE LA VENTE D'UN IMMEUBLE BÂTI

Diagnostic Amiante avant Vente

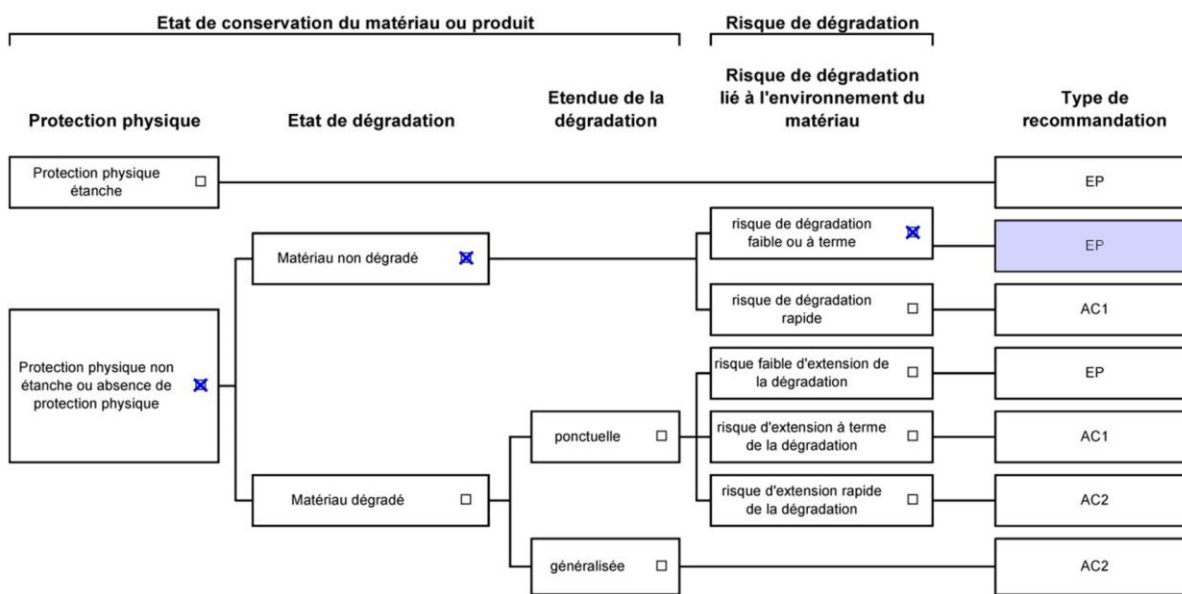
Grilles d'évaluation de l'état de conservation des matériaux ou produit de la liste B

Dossier n° 811397
Date de l'évaluation : 04/10/2016
Bâtiment / local ou zone homogène : Rez de chaussée - Séjour
Identifiant Matériau : 0002
Matériau : Dalles de sol bleues
Résultat EP : Il est recommandé de réaliser une évaluation périodique.

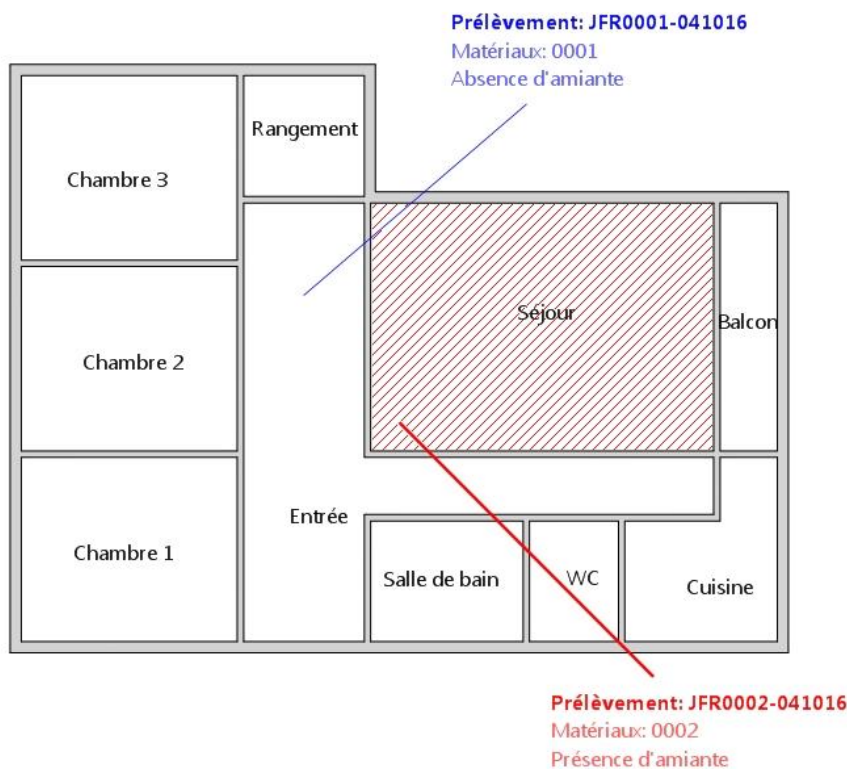
4 - CROQUIS DE REPERAGE

Planche (croquis) de repérage technique effectué par le cabinet : **ALLODIAGNOSTIC**, auteur : Jean-François RUBION
Dossier n° 811397 du
Adresse du bien : 23 RUE HENRI GUILLAUMET
478 47804B0340 77400 LAGNY SUR MARNE
