Bien immobilier expertisé : **23 RUE HENRI GUILLAUMET
478 47804B4345
77400 LAGNY SUR MARNE
Ce bien ne fait pas partie d'une copropriété**

RAPPORT DE MISSION DE REPERAGE DES MATERIAUX ET PRODUITS CONTENANT DE L'AMIANTE POUR L'ETABLISSEMENT DU CONSTAT ETABLI A L'OCCASION DE LA VENTE D'UN IMMEUBLE BATI

Diagnostic Amiante avant Vente

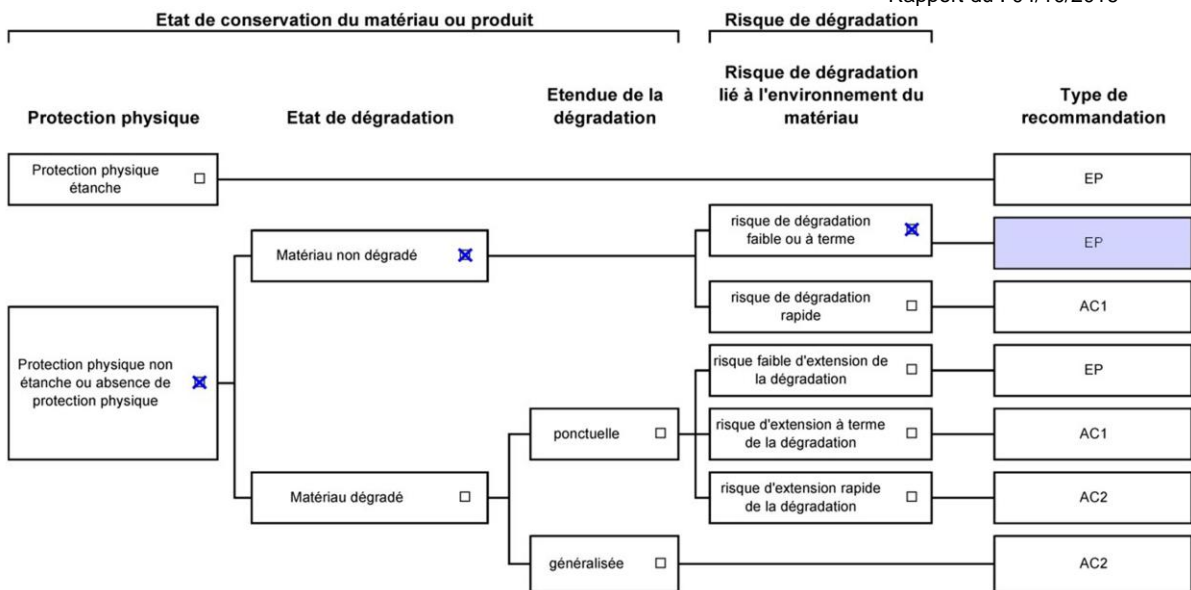
Dossier n° 811416
Date de l'évaluation : 04/10/2016
Bâtiment / local ou zone homogène : 4ème étage - Chambre 1
Identifiant Matériau : 0005
Matériau : Dalles de sol grise
Résultat EP : Il est recommandé de réaliser une évaluation périodique.

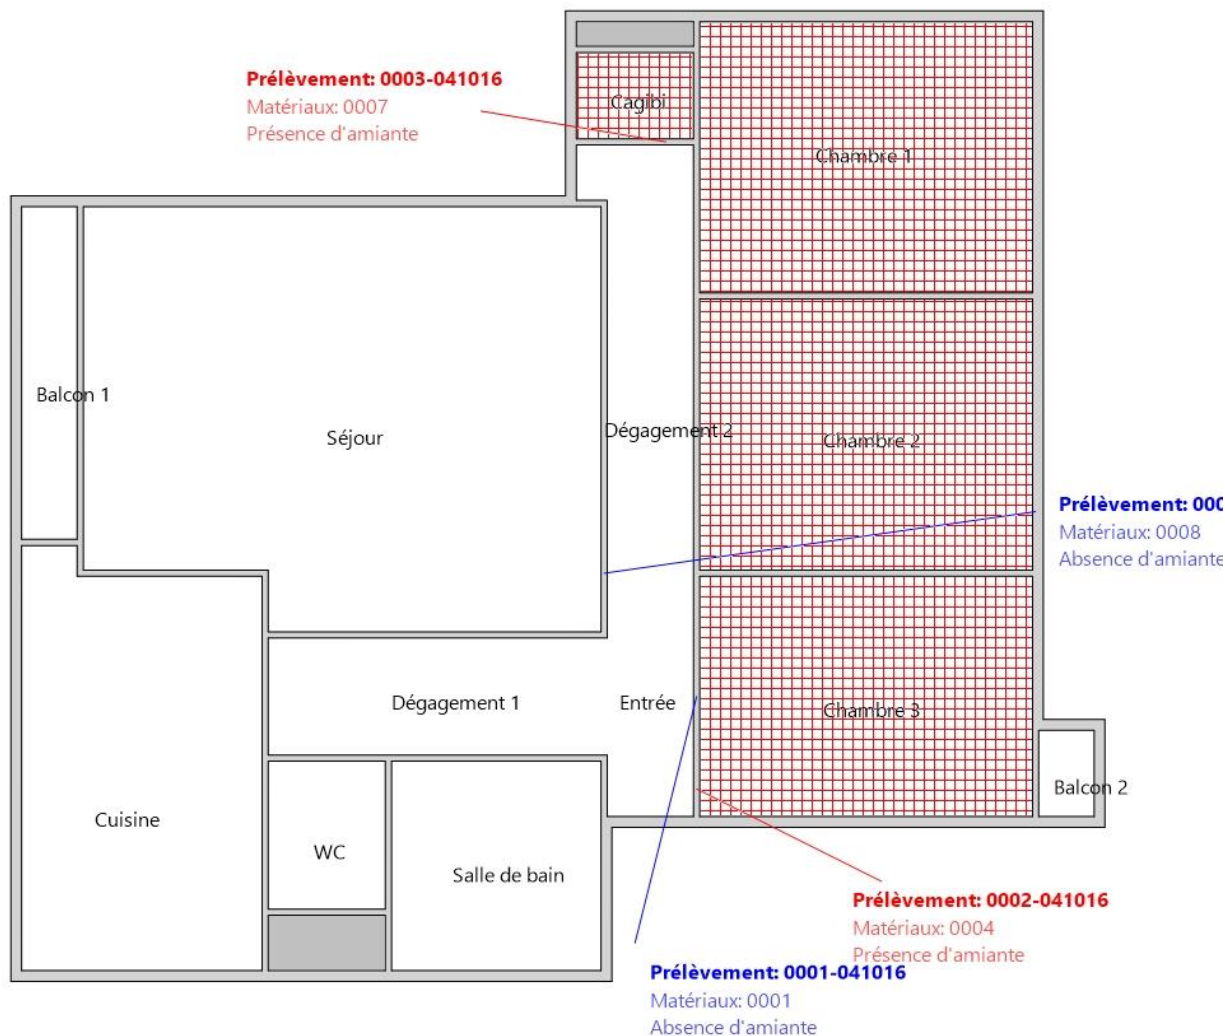
Planche (croquis) de repérage technique effectué par le cabinet : **ALLODIAGNOSTIC**, auteur :
Dossier n° 811416 du 04/10/2016
Adresse du bien : 23 RUE HENRI GUILLAUMET
478 47804B4345 77400 LAGNY SUR MARNE
