Bien immobilier expertisé : 12 ALLEE DES HETRES POURPRES
428 47805A2377
77400 LAGNY SUR MARNE
Ce bien ne fait pas partie d'une copropriété

811588

Dossier Amiante avant Vente - Page 1/10
Rapport du : 02/11/2016

RAPPORT DE MISSION DE REPERAGE DES MATERIAUX ET PRODUITS CONTENANT DE L'AMIANTE POUR L'ETABLISSEMENT DU CONSTAT ETABLI A L'OCCASION DE LA VENTE D'UN IMMEUBLE BATI

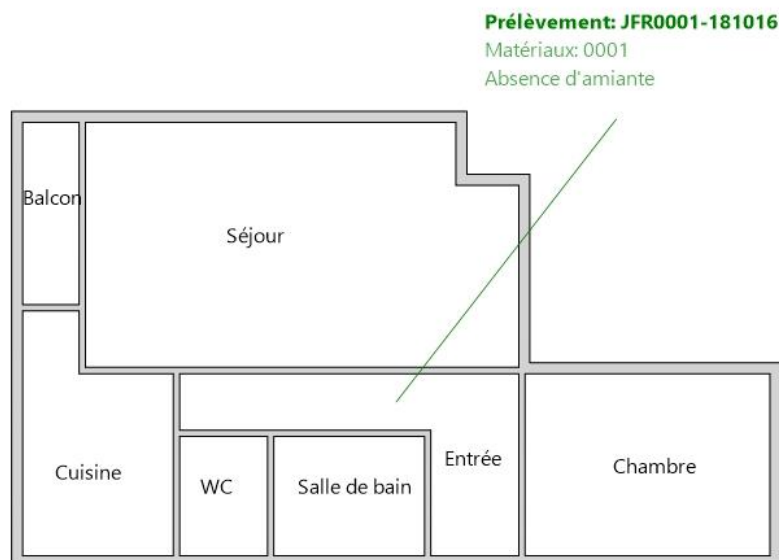
4 - CROQUIS DE REPERAGE

Planche (croquis) de repérage technique effectué par le cabinet : **ALLODIAGNOSTIC**, auteur : Jean-François RUBION
 Dossier n° 811588 du
 Adresse du bien : 12 ALLEE DES HETRES POURPRES
 428 47805A2377 77400 LAGNY SUR MARNE
