Bien immobilier expertisé : **14 ALLEE DES HETRES POURPRES
478 47805B3386
77400 LAGNY SUR MARNE**
Ce bien ne fait pas partie d'une copropriété

RAPPORT DE MISSION DE REPÉRAGE DES MATÉRIAUX ET PRODUITS CONTENANT DE L'AMIANTE POUR L'ÉTABLISSEMENT DU CONSTAT ÉTABLI À L'OCCASION DE LA VENTE D'UN IMMEUBLE BÂTI

Diagnostic Amiante avant Vente

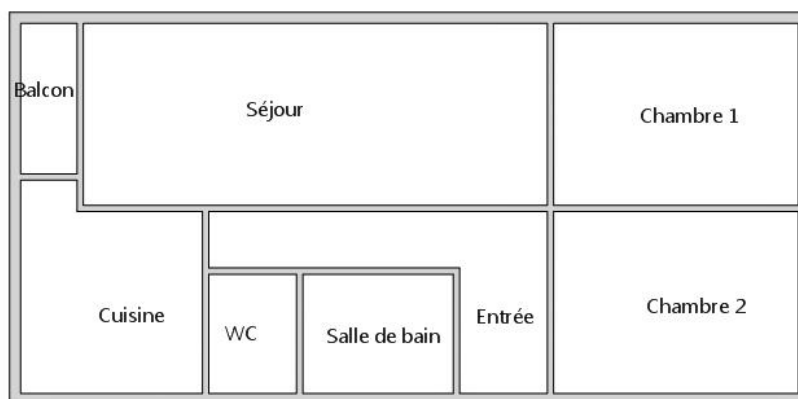
4 - CROQUIS DE REPERAGE

Planche (croquis) de repérage technique effectué par le cabinet : ALLODIAGNOSTIC, auteur : Jean-François RUBION
Dossier n° 811628 du
Adresse du bien : 14 ALLEE DES HETRES POURPRES
478 47805B3386 77400 LAGNY SUR MARNE
