Bien immobilier expertisé : **16 ALLEE DES HETRES POURPRES
478 47805C3396
77400 LAGNY SUR MARNE
Ce bien ne fait pas partie d'une copropriété**

811661

La SYNTHÈSE des CONCLUSIONS

RAPPORT DE MISSION DE REPERAGE DES MATERIAUX ET PRODUITS CONTENANT DE L'AMIANTE POUR L'ETABLISSEMENT DU CONSTAT ETABLI A L'OCCASION DE LA VENTE D'UN IMMEUBLE BATI

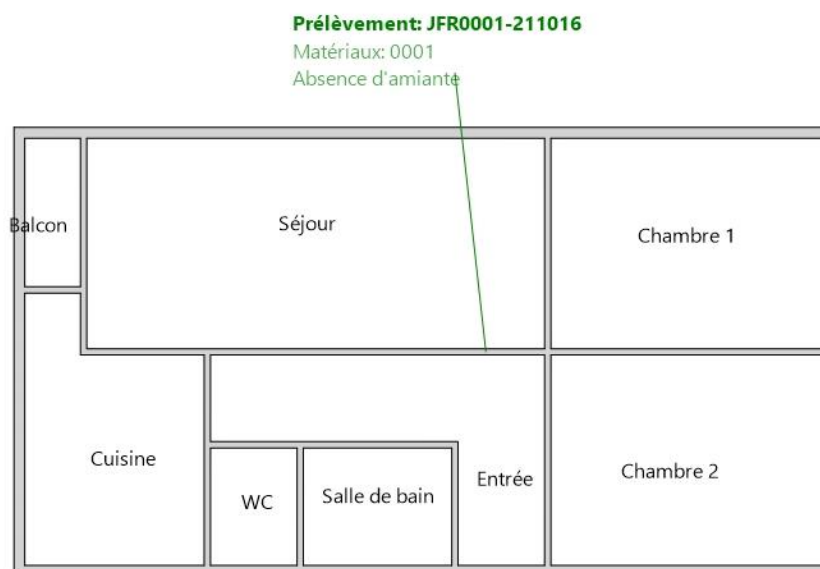
4 - CROQUIS DE REPERAGE

Planche (croquis) de repérage technique effectué par le cabinet : ALLODIAGNOSTIC, auteur : Jean-François RUBION
 Dossier n° 811661 du
 Adresse du bien : 16 ALLEE DES HETRES POURPRES
 478 47805C3396 77400 LAGNY SUR MARNE
