Bien immobilier expertisé : **49 51 AVENUE THIERS  
478 47805D0409  
77000 MELUN  
Ce bien ne fait pas partie d'une copropriété**

## La SYNTHÈSE des CONCLUSIONS

Dossier Amiante avant Vente - Page 1/11  
Rapport du : 02/11/2016

## RAPPORT DE MISSION DE REPERAGE DES MATERIAUX ET PRODUITS CONTENANT DE L'AMIANTE POUR L'ETABLISSEMENT DU CONSTAT ETABLI A L'OCCASION DE LA VENTE D'UN IMMEUBLE BATI

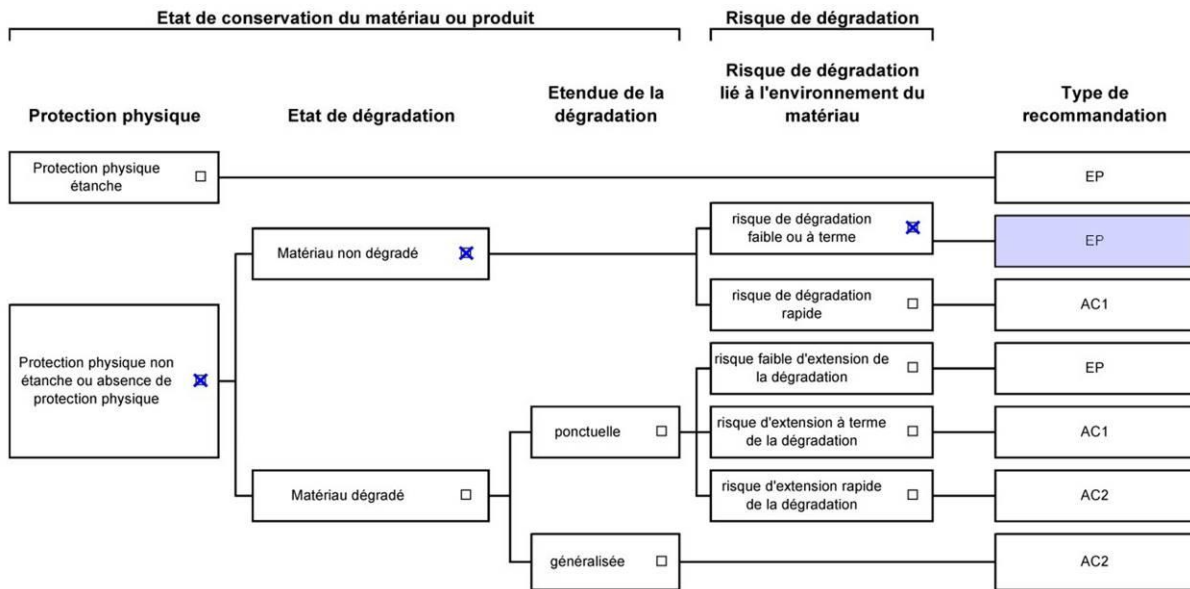
Date de l'évaluation : 18/10/2016

Bâtiment / local ou zone homogène : Rez de chaussée - Entrée

Identifiant Matériau : 0001

Matériau : Dalle dure cassante beige

Résultat EP : Il est recommandé de réaliser une évaluation périodique.

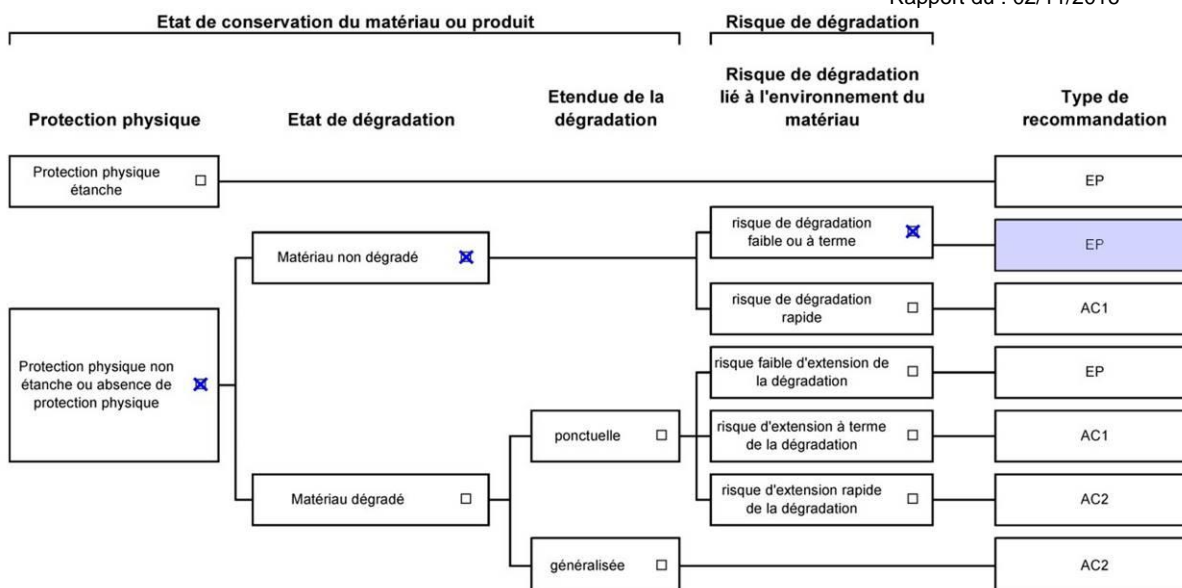
Dossier n° 811675  
Date de l'évaluation : 18/10/2016  
Bâtiment / local ou zone homogène : Rez de chaussée - Entrée  
Identifiant Matériau : 0001  
Matériau : Colle polymère jaune non séparable + colle bitumineuse noire en faible quantité non séparable + ragréage gris non séparable + matériau compact gris non séparable  
Résultat EP : Il est recommandé de réaliser une évaluation périodique.

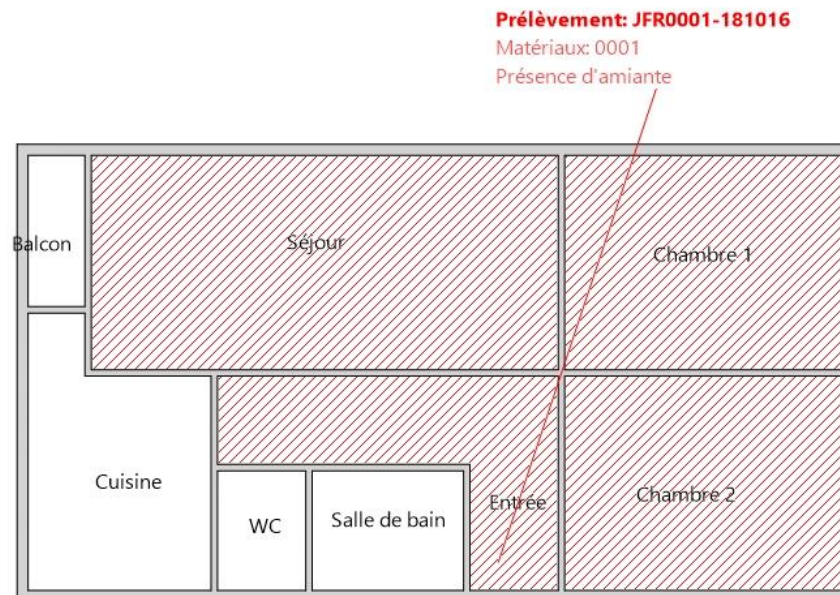
## 4 - CROQUIS DE REPERAGE

Planche (croquis) de repérage technique effectué par le cabinet : **ALLODIAGNOSTIC**, auteur : Jean-François RUBION  
 Dossier n° 811675 du  
 Adresse du bien : 49 51 AVENUE THIERS  
 478 47805D0409 77000 MELUN
