Bien immobilier expertisé : **18 ALLEE DES HETRES POURPRES  
478 47805D1408  
77400 LAGNY SUR MARNE**  
Ce bien ne fait pas partie d'une copropriété

**811684**

## La SYNTHÈSE des CONCLUSIONS

# RAPPORT DE MISSION DE REPERAGE DES MATERIAUX ET PRODUITS CONTENANT DE L'AMIANTE POUR L'ETABLISSEMENT DU CONSTAT ETABLI A L'OCCASION DE LA VENTE D'UN IMMEUBLE BATI

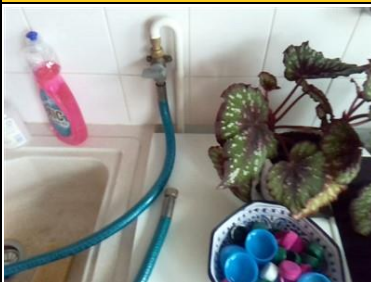
Points de contrôle <sup>(3)</sup> (selon la norme)	Anomalies observées (A1 <sup>(4)</sup> , A2 <sup>(5)</sup> , DGI <sup>(6)</sup> , 32c <sup>(7)</sup> )	Libellé des anomalies et recommandations	Photos
C.7 - 8b Robinet de commande d'appareil	A2	L'extrémité du robinet de commande ou de la tuyauterie en attente n'est pas obturée. (Chauffe-eau)  <b>Remarques :</b> (Cuisine) L'extrémité de la tuyauterie en attente n'est pas obturée ; Poser ou faire poser un bouchon par un installateur gaz qualifié sur l'extrémité de la tuyauterie (1er étage - Cuisine) <b>Risque(s) constaté(s) :</b> Dégagement de gaz et donc un risque d'explosion

L'installation comporte des anomalies de type A2 qui devront être réparées dans les meilleurs délais.
