Bien immobilier expertisé : **18 ALLEE DES HETRES POURPRES  
478 47805D2402  
77400 LAGNY SUR MARNE**  
Ce bien ne fait pas partie d'une copropriété

**811687**

Dossier Amiante avant Vente - Page 1/9  
Rapport du : 29/10/2016

## RAPPORT DE MISSION DE REPERAGE DES MATERIAUX ET PRODUITS CONTENANT DE L'AMIANTE POUR L'ETABLISSEMENT DU CONSTAT ETABLI A L'OCCASION DE LA VENTE D'UN IMMEUBLE BATI

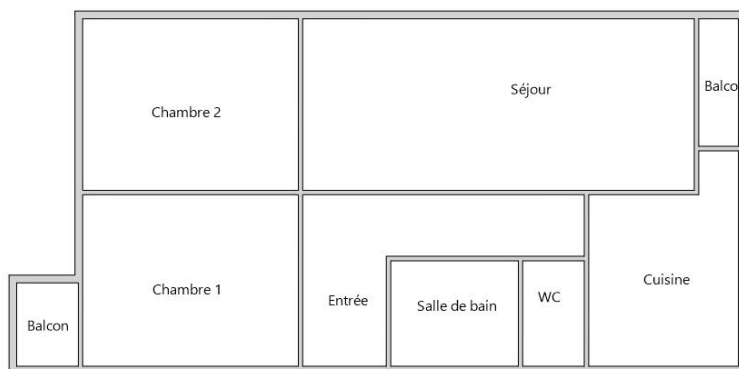
## 4 - CROQUIS DE REPERAGE

**Planche (croquis) de repérage technique effectué par le cabinet : ALLODIAGNOSTIC, auteur : Jean-François RUBION**  
 Dossier n° 811687 du  
 Adresse du bien : 18 ALLEE DES HETRES POURPRES  
 478 47805D2402 77400 LAGNY SUR MARNE
