Bien immobilier expertisé : **18 ALLEE DES HETRES POURPRES
478 47805D3406
77400 LAGNY SUR MARNE**
Ce bien ne fait pas partie d'une copropriété

La SYNTHÈSE des CONCLUSIONS

Dossier Amiante avant Vente - Page 1/14
Rapport du : 02/11/2016

RAPPORT DE MISSION DE REPERAGE DES MATERIAUX ET PRODUITS CONTENANT DE L'AMIANTE POUR L'ETABLISSEMENT DU CONSTAT ETABLI A L'OCCASION DE LA VENTE D'UN IMMEUBLE BATI

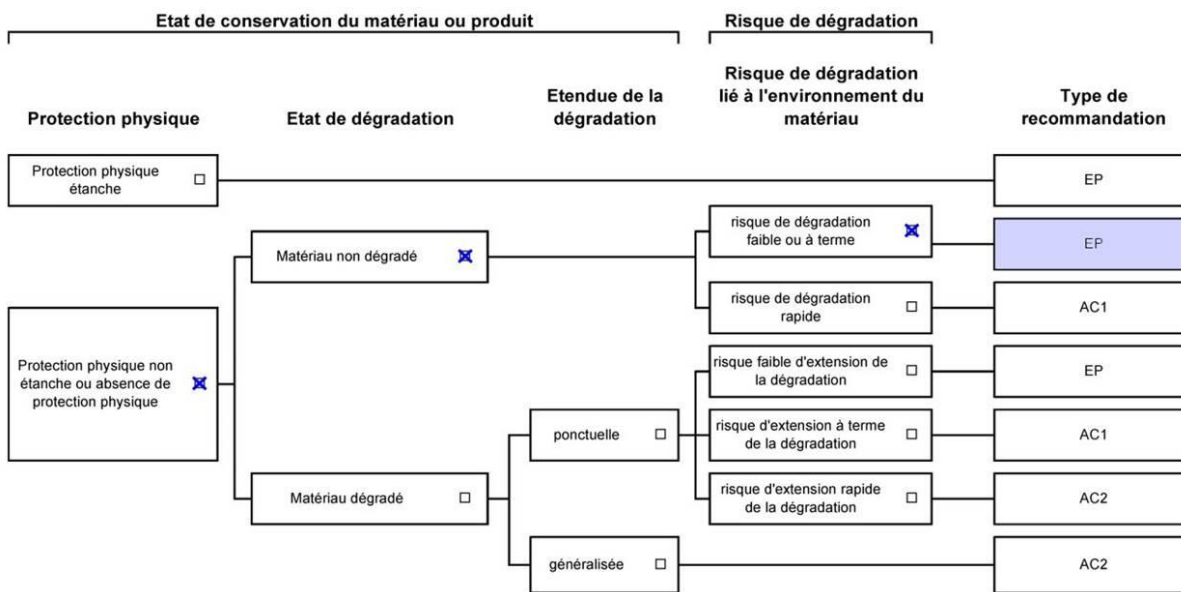
Dossier n° 811700
 Date de l'évaluation : 21/10/2016
 Bâtiment / local ou zone homogène : 3ème étage - Chambre 1
 Identifiant Matériau : 0001
 Matériau : Dalle dure cassante rouge
 Résultat EP : Il est recommandé de réaliser une évaluation périodique.

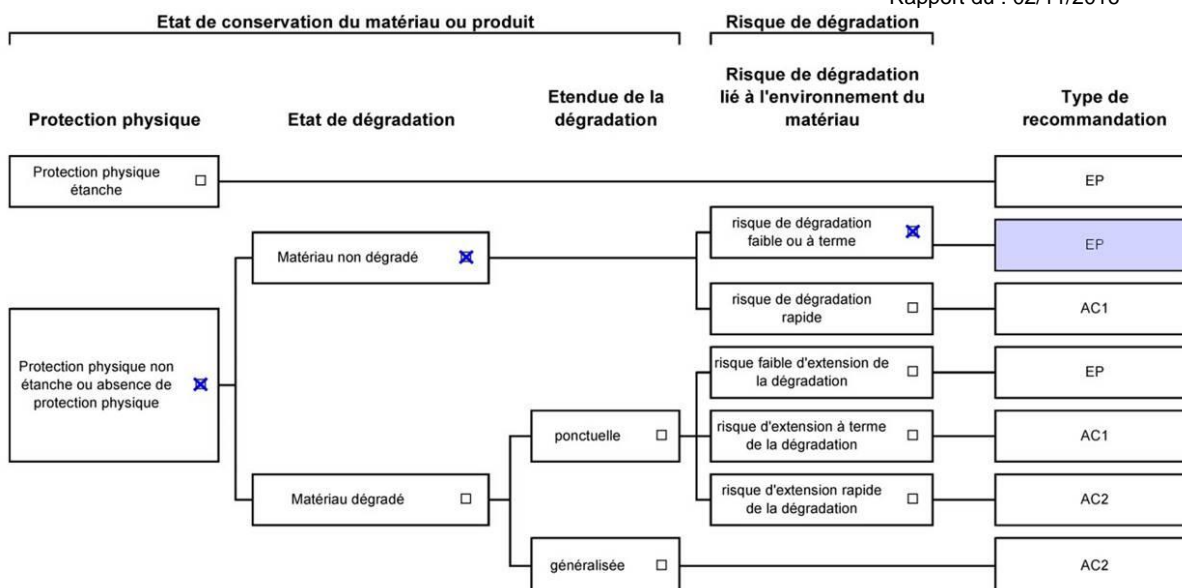
Dossier n° 811700
Date de l'évaluation : 21/10/2016
Bâtiment / local ou zone homogène : 3ème étage - Chambre 1
Identifiant Matériau : 0002
Matériau : Dalle dure cassante beige
Résultat EP : Il est recommandé de réaliser une évaluation périodique.

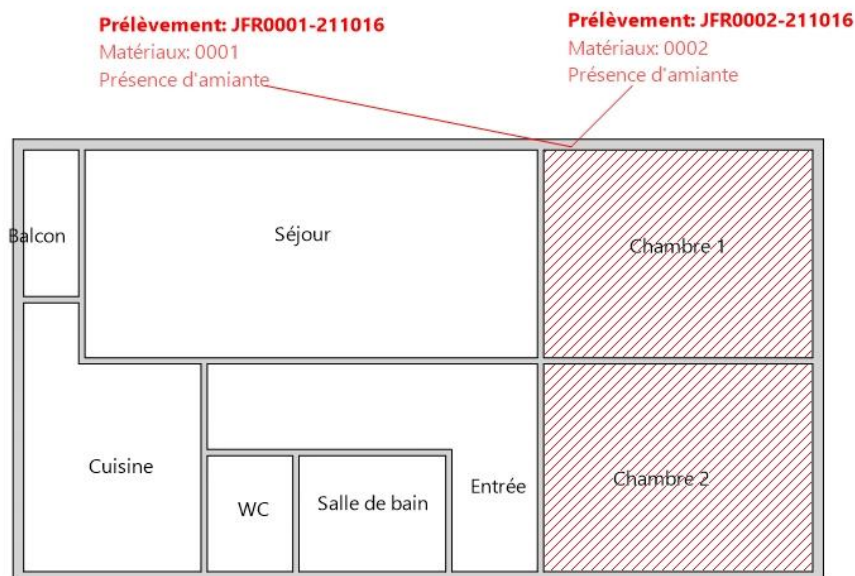
4 - CROQUIS DE REPERAGE

Planche (croquis) de repérage technique effectué par le cabinet : ALLODIAGNOSTIC, auteur : Jean-François RUBION
Dossier n° 811700 du
Adresse du bien : 18 ALLEE DES HETRES POURPRES
478 47805D3406 77400 LAGNY SUR MARNE
