3 RUE HENRI GUILLAUMET  
478 47806A1411  
77400 LAGNY SUR MARNE  
Ce bien ne fait pas partie d'une copropriété

13/10/2016

# RAPPORT DE MISSION DE REPERAGE DES MATERIAUX ET PRODUITS CONTENANT DE L'AMIANTE POUR L'ETABLISSEMENT DU CONSTAT ETABLI A L'OCCASION DE LA VENTE D'UN IMMEUBLE BATI

Diagnostic Amiante avant Vente

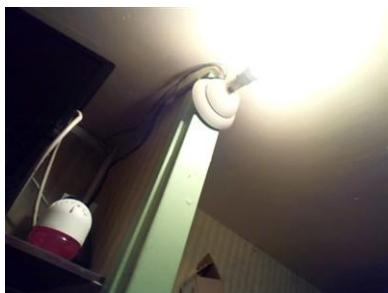
Photo Ele0001

Libellé de l'anomalie : B8.3 e Au moins un conducteur isolé n'est pas placé sur toute sa longueur dans un conduit, une goulotte ou une plinthe ou une huisserie, en matière isolante ou métallique, jusqu'à sa pénétration dans le matériel électrique qu'il alimente.

Commentaire : Présence de conducteurs électriques non protégés mécaniquement; Faire intervenir un électricien qualifié afin d'installer des protections mécanique sur les conducteurs non protégés

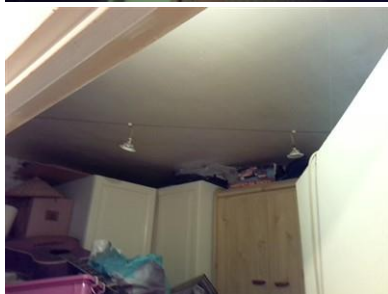
Photo Ele0002

Libellé de l'anomalie : B7.3 a L'Enveloppe d'au moins un matériel est manquante ou détériorée.
