3 RUE HENRI GUILLAUMET
478 47806A1418
77400 LAGNY SUR MARNE
Ce bien ne fait pas partie d'une copropriété

13/10/2016

La SYNTHÈSE des CONCLUSIONS

RAPPORT DE MISSION DE REPERAGE DES MATERIAUX ET PRODUITS CONTENANT DE L'AMIANTE POUR L'ETABLISSEMENT DU CONSTAT ETABLI A L'OCCASION DE LA VENTE D'UN IMMEUBLE BATI

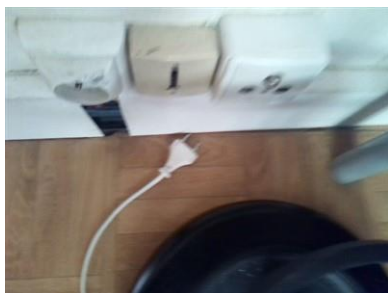
Photo Ele0001

Libellé de l'anomalie : B8.3 e Au moins un conducteur isolé n'est pas placé sur toute sa longueur dans un conduit, une goulotte ou une plinthe ou une huisserie, en matière isolante ou métallique, jusqu'à sa pénétration dans le matériel électrique qu'il alimente.
