Bien immobilier expertisé : **3 RUE HENRI GUILLAUMET**  
**478 47806A2412**  
**77400 LAGNY SUR MARNE**  
Ce bien ne fait pas partie d'une copropriété

# RAPPORT DE MISSION DE REPERAGE DES MATERIAUX ET PRODUITS CONTENANT DE L'AMIANTE POUR L'ETABLISSEMENT DU CONSTAT ETABLI A L'OCCASION DE LA VENTE D'UN IMMEUBLE BATI

Diagnostic Amiante avant Vente

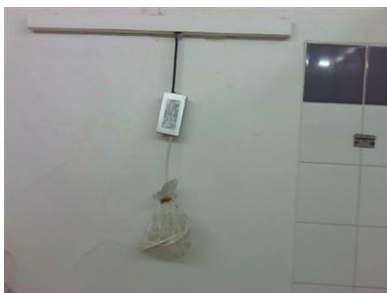
Photo Ele0001

Libellé de l'anomalie : B7.3 d L'installation électrique comporte au moins une connexion avec une partie active nue sous tension accessible.

Commentaire : Présence de connexion de matériel électrique présentant des parties actives nues sous tension; Faire intervenir un électricien qualifié afin de remplacer les matériels présentant des parties actives nues sous tension

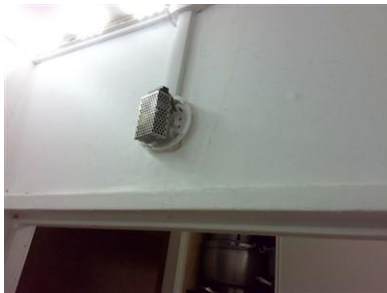
Photo Ele0002

Libellé de l'anomalie : B7.3 a L'Enveloppe d'au moins un matériel est manquante ou détériorée.

Commentaire : Présence de matériel électrique en place dont l'enveloppe présente des détériorations; Faire intervenir un électricien qualifié afin de remplacer les matériels présentant des détériorations

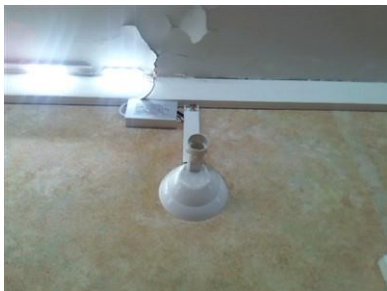
Photo Ele0003

Libellé de l'anomalie : B8.3 e Au moins un conducteur isolé n'est pas placé sur toute sa longueur dans un conduit, une goulotte ou une plinthe ou une huisserie, en matière isolante ou métallique, jusqu'à sa pénétration dans le matériel électrique qu'il alimente.
