Bien immobilier expertisé : **3 RUE HENRI GUILLAUMET
478 47806A3416
77400 LAGNY SUR MARNE
Ce bien ne fait pas partie d'une copropriété**

Visite effectuée le : **14/10/2016**
Nature / état de l'immeuble :

RAPPORT DE MISSION DE REPERAGE DES MATERIAUX ET PRODUITS CONTENANT DE L'AMIANTE POUR L'ETABLISSEMENT DU CONSTAT ETABLI A L'OCCASION DE LA VENTE D'UN IMMEUBLE BATI

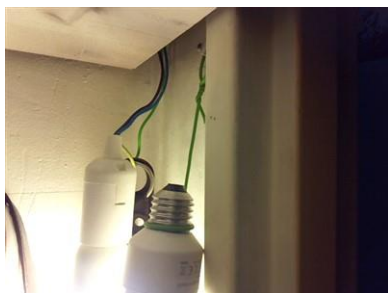
Photo Ele0001

Libellé de l'anomalie : B8.3 e Au moins un conducteur isolé n'est pas placé sur toute sa longueur dans un conduit, une goulotte ou une plinthe ou une huisserie, en matière isolante ou métallique, jusqu'à sa pénétration dans le matériel électrique qu'il alimente.
