Bien immobilier expertisé :

3 RUE HENRI GUILLAUMET
478 47806A4414
77400 LAGNY SUR MARNE
Ce bien ne fait pas partie d'une copropriété

RAPPORT DE MISSION DE REPERAGE DES MATERIAUX ET PRODUITS CONTENANT DE L'AMIANTE POUR L'ETABLISSEMENT DU CONSTAT ETABLI A L'OCCASION DE LA VENTE D'UN IMMEUBLE BATI

4 - CROQUIS DE REPERAGE

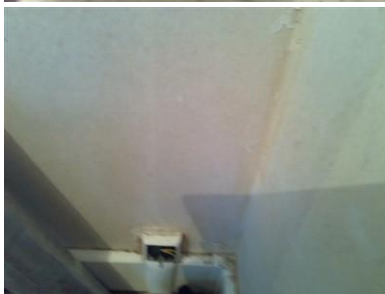
Photo Ele0002

Libellé de l'anomalie : B7.3 a L'Enveloppe d'au moins un matériel est manquante ou détériorée.

Commentaire : Présence de matériel électrique en place dont l'enveloppe présente des détériorations; Faire intervenir un électricien qualifié afin de remplacer les matériels présentant des détériorations

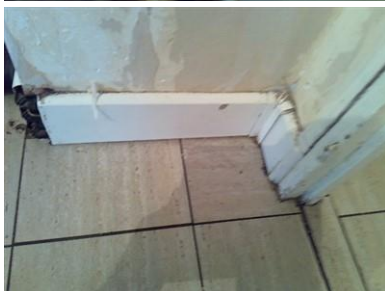
Photo Ele0003

Libellé de l'anomalie : B8.3 e Au moins un conducteur isolé n'est pas placé sur toute sa longueur dans un conduit, une goulotte ou une plinthe ou une huisserie, en matière isolante ou métallique, jusqu'à sa pénétration dans le matériel électrique qu'il alimente.

Commentaire : Présence de conducteurs électriques non protégés mécaniquement; Faire intervenir un électricien qualifié afin d'installer des protections mécaniques sur les conducteurs non protégés

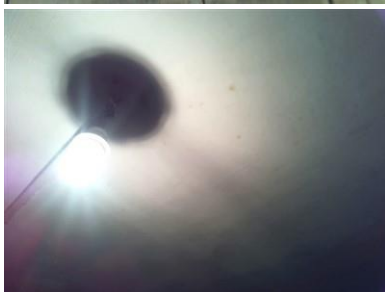
Photo Ele0004

Libellé de l'anomalie : B7.3 e L'installation électrique comporte au moins un dispositif de protection avec une partie active nue sous tension accessible.

Commentaire : Présence de dispositif de protection de matériel électrique présentant des parties actives nues sous tension; Faire intervenir un électricien qualifié afin de remplacer les matériels présentant des parties actives nues sous tension

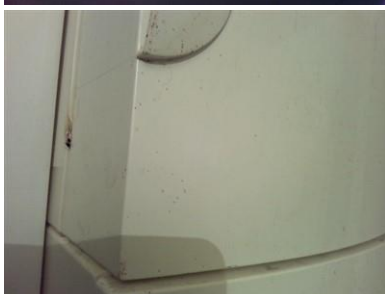
Photo Ele0005

Libellé de l'anomalie : B4.3 h Des conducteurs ou des appareillages présentent des traces d'échauffement.
