# RAPPORT DE MISSION DE REPERAGE DES MATERIAUX ET PRODUITS CONTENANT DE L'AMIANTE POUR L'ETABLISSEMENT DU CONSTAT ETABLI A L'OCCASION DE LA VENTE D'UN IMMEUBLE BATI

**3 RUE HENRI GUILLAUMET**

**77400 LAGNY SUR MARNE**

Diagnostic Amiante avant Vente

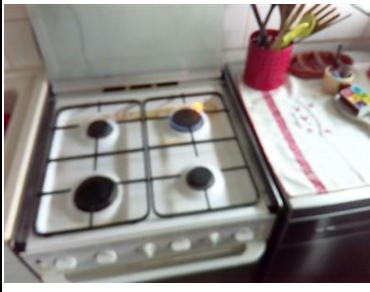
Points de contrôle <sup>(3)</sup> (selon la norme)	Anomalies observées (A1 <sup>(4)</sup> , A2 <sup>(5)</sup> , DGI <sup>(6)</sup> , 32c <sup>(7)</sup> )	Libellé des anomalies et recommandations	Photos
C.15 - 20.1 Ventilation du local - Sortie d'air	A1	Le local équipé ou prévu pour un appareil d'utilisation n'est pas pourvu de sortie d'air. (Cuisinière ROSIERES)	
D.1 - A Appareils de cuisson	A1	La flamme d'au moins un brûleur de l'appareil de cuisson est jaune, charbonne ou décolle partiellement : faire vérifier le réglage du ou des brûleurs concernés au plus tôt par une personne compétente (installateur ou SAV). (Cuisinière ROSIERES)  <b>Remarques :</b> (Cuisine) Présence d'une flamme jaune, qui charbonne ou décolle partiellement ; Faire intervenir un installateur gaz qualifié afin de régler l'appareil de cuisson (4ème étage - Cuisine)

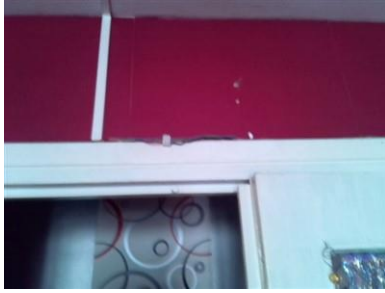
Photo Ele0001

Libellé de l'anomalie : B8.3 e Au moins un conducteur isolé n'est pas placé sur toute sa longueur dans un conduit, une goulotte ou une plinthe ou une huisserie, en matière isolante ou métallique, jusqu'à sa pénétration dans le matériel électrique qu'il alimente.
