16 RUE MARCEL RIVIERE
478 47807A2462
77400 LAGNY SUR MARNE
Ce bien ne fait pas partie d'une copropriété

24/10/2016

RAPPORT DE MISSION DE REPERAGE DES MATERIAUX ET PRODUITS CONTENANT DE L'AMIANTE POUR L'ETABLISSEMENT DU CONSTAT ETABLI A L'OCCASION DE LA VENTE D'UN IMMEUBLE BATI

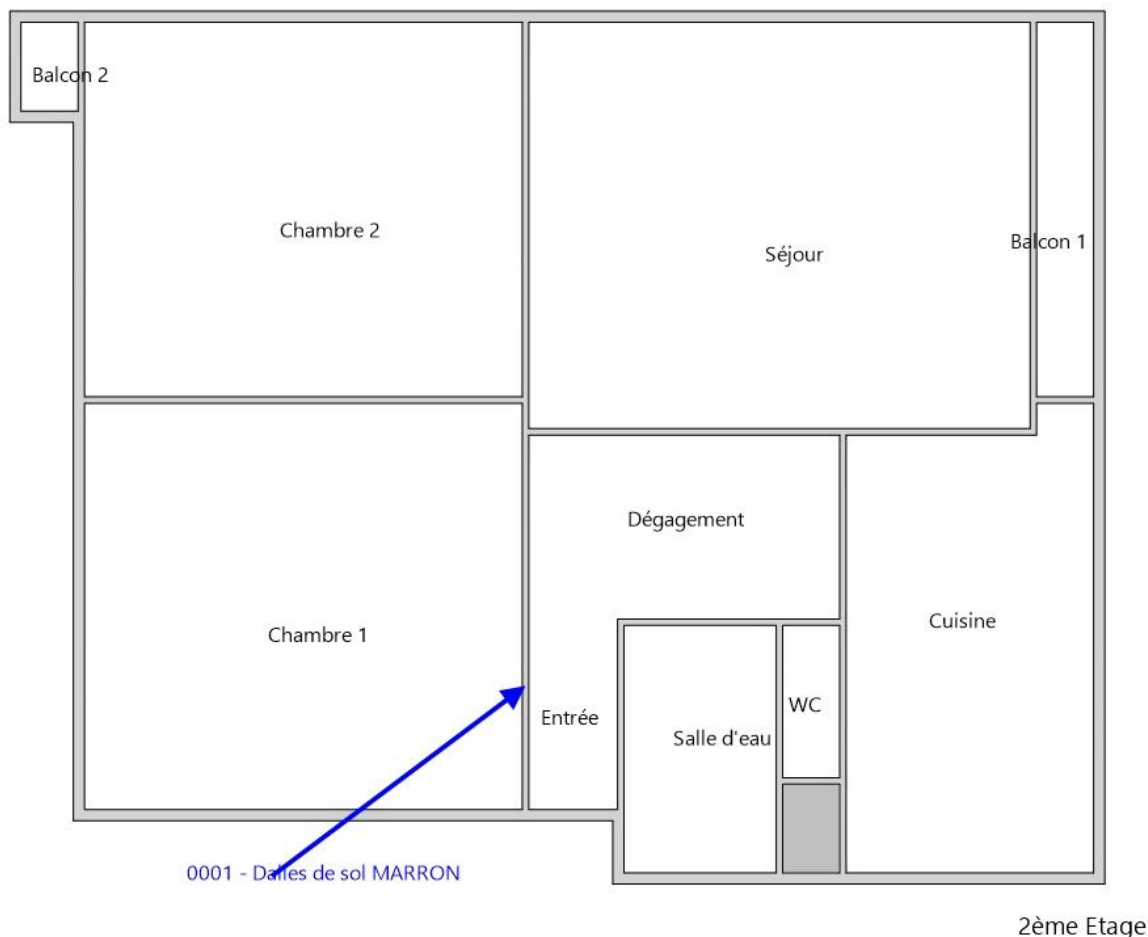
4 - CROQUIS DE REPERAGE

Planche (croquis) de repérage technique effectué par le cabinet : ALLODIAGNOSTIC, auteur : Boukhalafa SADALI
 Dossier n° 811917 du 24/10/2016
 Adresse du bien : 16 RUE MARCEL RIVIERE
 478 47807A2462 77400 LAGNY SUR MARNE
