16 RUE MARCEL RIVIERE
478 47807A3463
77400 LAGNY SUR MARNE
Ce bien ne fait pas partie d'une copropriété

811924

21/10/2016

RAPPORT DE MISSION DE REPERAGE DES MATERIAUX ET PRODUITS CONTENANT DE L'AMIANTE POUR L'ETABLISSEMENT DU CONSTAT ETABLI A L'OCCASION DE LA VENTE D'UN IMMEUBLE BATI

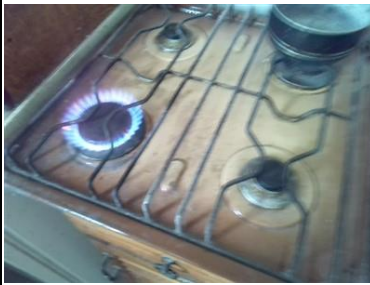
Points de contrôle ⁽³⁾ (selon la norme)	Anomalies observées (A1 ⁽⁴⁾ , A2 ⁽⁵⁾ , DGI ⁽⁶⁾ , 32c ⁽⁷⁾)	Libellé des anomalies et recommandations	Photos
C.15 - 20.1 Ventilation du local - Sortie d'air	A1	Le local équipé ou prévu pour un appareil d'utilisation n'est pas pourvu de sortie d'air. (Table de cuisson)	
D.1 - A Appareils de cuisson	A1	La flamme d'au moins un brûleur de l'appareil de cuisson est jaune, charbonne ou décolle partiellement : faire vérifier le réglage du ou des brûleurs concernés au plus tôt par une personne compétente (installateur ou SAV). (Table de cuisson) Remarques : (Cuisine) Présence d'une flamme jaune, qui charbonne ou décolle partiellement ; Faire intervenir un installateur gaz qualifié afin de régler l'appareil de cuisson (3ème étage - Cuisine)
