Bien immobilier expertisé : **22 RUE MARCEL RIVIERE
478 47807D2437
77400 LAGNY SUR MARNE
Ce bien ne fait pas partie d'une copropriété**

La SYNTHÈSE des CONCLUSIONS

Diagnostic AMIANTE : PRESENCE (DDT page 4)

RAPPORT DE MISSION DE REPERAGE DES MATERIAUX ET PRODUITS CONTENANT DE L'AMIANTE POUR L'ETABLISSEMENT DU CONSTAT ETABLI A L'OCCASION DE LA VENTE D'UN IMMEUBLE BATI

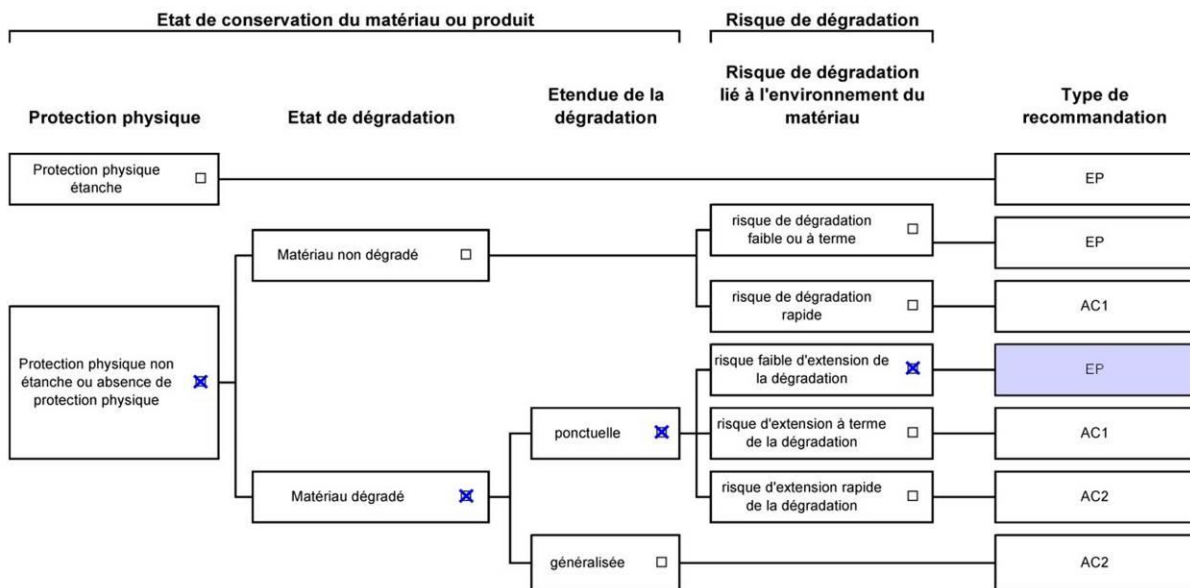
Dossier n° 812042
Date de l'évaluation : 20/10/2016
Bâtiment / local ou zone homogène : 2ème étage - Salle de bain
Identifiant Matériau : 0004
Matériau : Dalle dure cassante beige + colle polymère jaune en faible quantité non séparable
Résultat EP : Il est recommandé de réaliser une évaluation périodique.

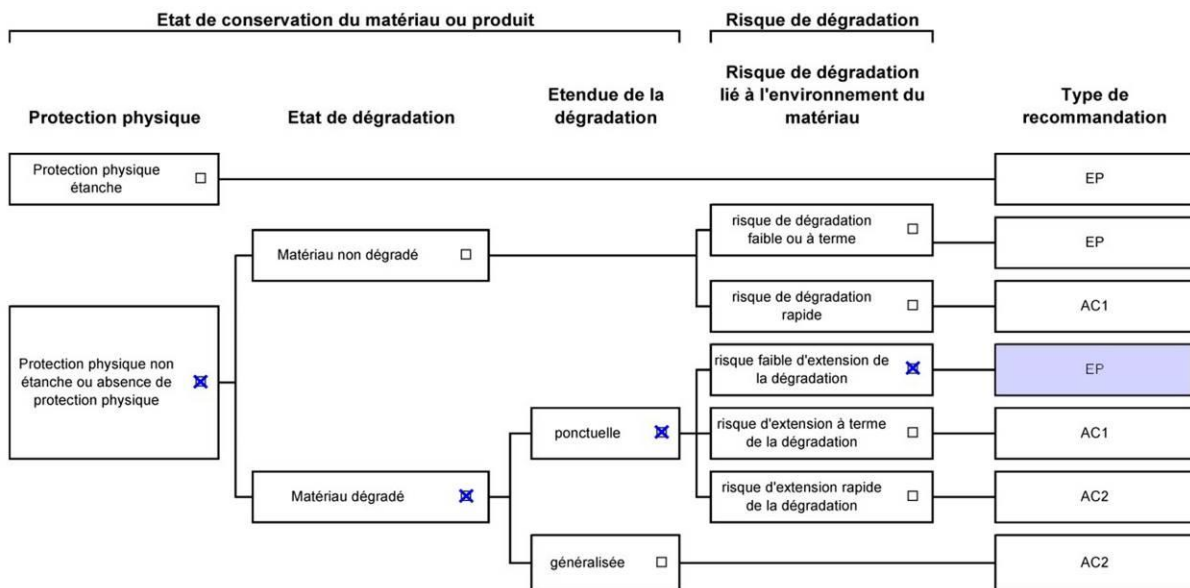
Dossier n° 812042
Date de l'évaluation : 20/10/2016
Bâtiment / local ou zone homogène : 2ème étage - Salle de bain
Identifiant Matériau : 0004-3
Matériau : Dalle dure cassante bleue
Résultat EP : Il est recommandé de réaliser une évaluation périodique.

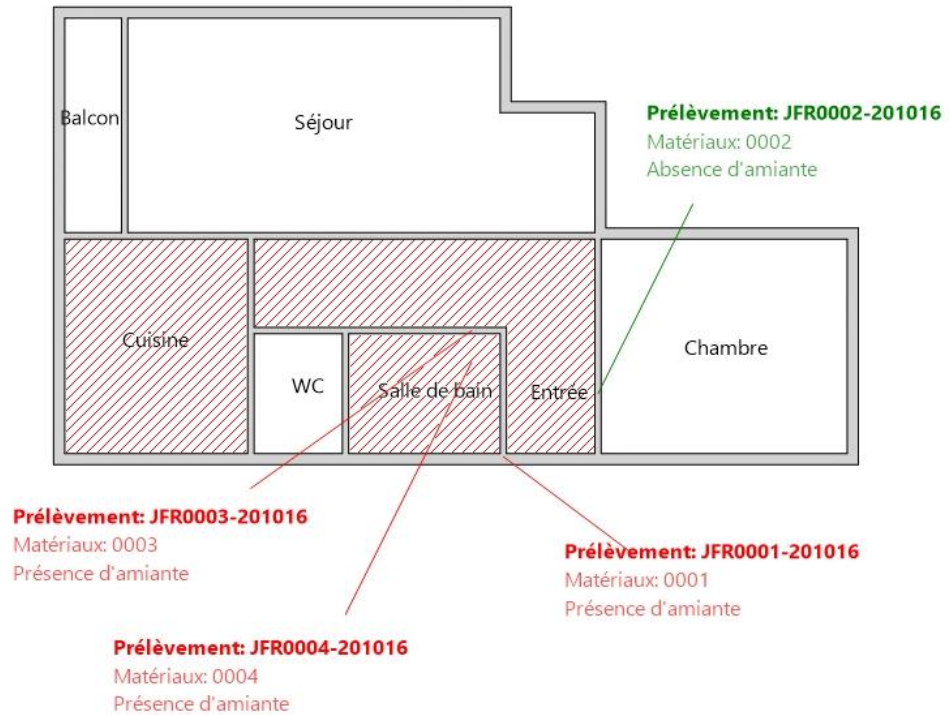
4 - CROQUIS DE REPERAGE

Planche (croquis) de repérage technique effectué par le cabinet : ALLODIAGNOSTIC, auteur : Jean-François RUBION
Dossier n° 812042 du
Adresse du bien : 22 RUE MARCEL RIVIERE
478 47807D2437 77400 LAGNY SUR MARNE
