Bien immobilier expertisé : **7 RUE HENRI GUILLAUMET
478 47808A4484
77400 LAGNY SUR MARNE
Ce bien ne fait pas partie d'une copropriété**

Dossier Amiante avant Vente - Page 1/13
Rapport du : 25/10/2016

RAPPORT DE MISSION DE REPERAGE DES MATERIAUX ET PRODUITS CONTENANT DE L'AMIANTE POUR L'ETABLISSEMENT DU CONSTAT ETABLI A L'OCCASION DE LA VENTE D'UN IMMEUBLE BATI

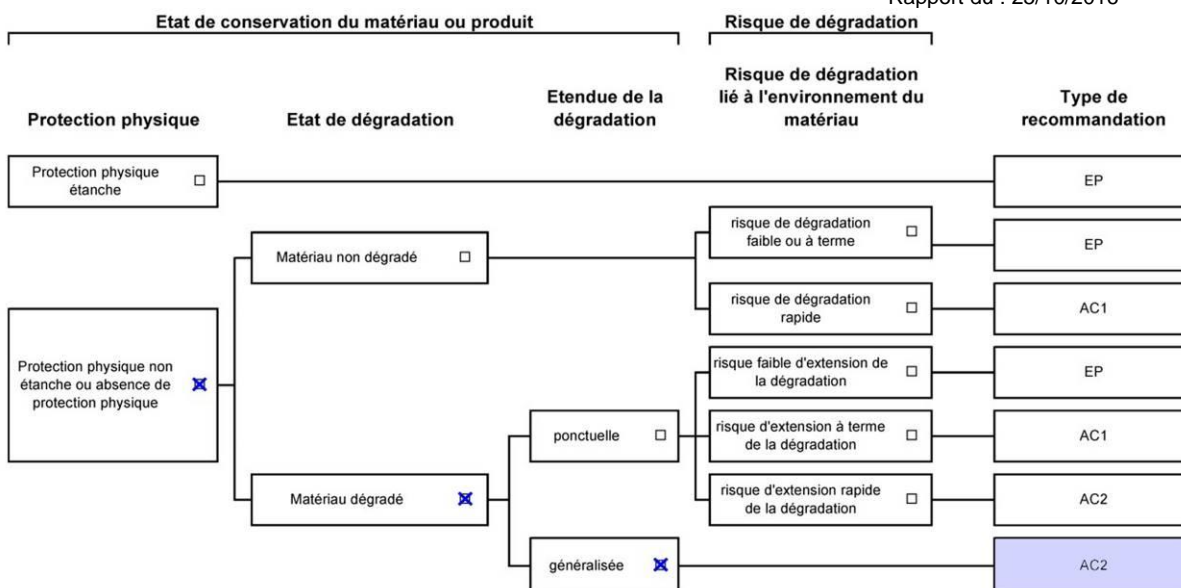
Dossier n° 812125
Date de l'évaluation : 12/10/2016
Bâtiment / local ou zone homogène : 4ème étage - Chambre 3
Identifiant Matériau : 0003
Matériau : Dalles de sol bleue
Résultat AC2 : Il est recommandé de réaliser une action corrective de second niveau.

| N° Matériau ou Produit | Description | Localisation | Etat de conservation |
|---|---|---|---|
| 0003 | Dalles de sol bleue | 4ème étage - Chambre 3 | Matériau dégradé (étendue généralisée) Résultat AC2** Il est recommandé de réaliser une action corrective de second niveau. |

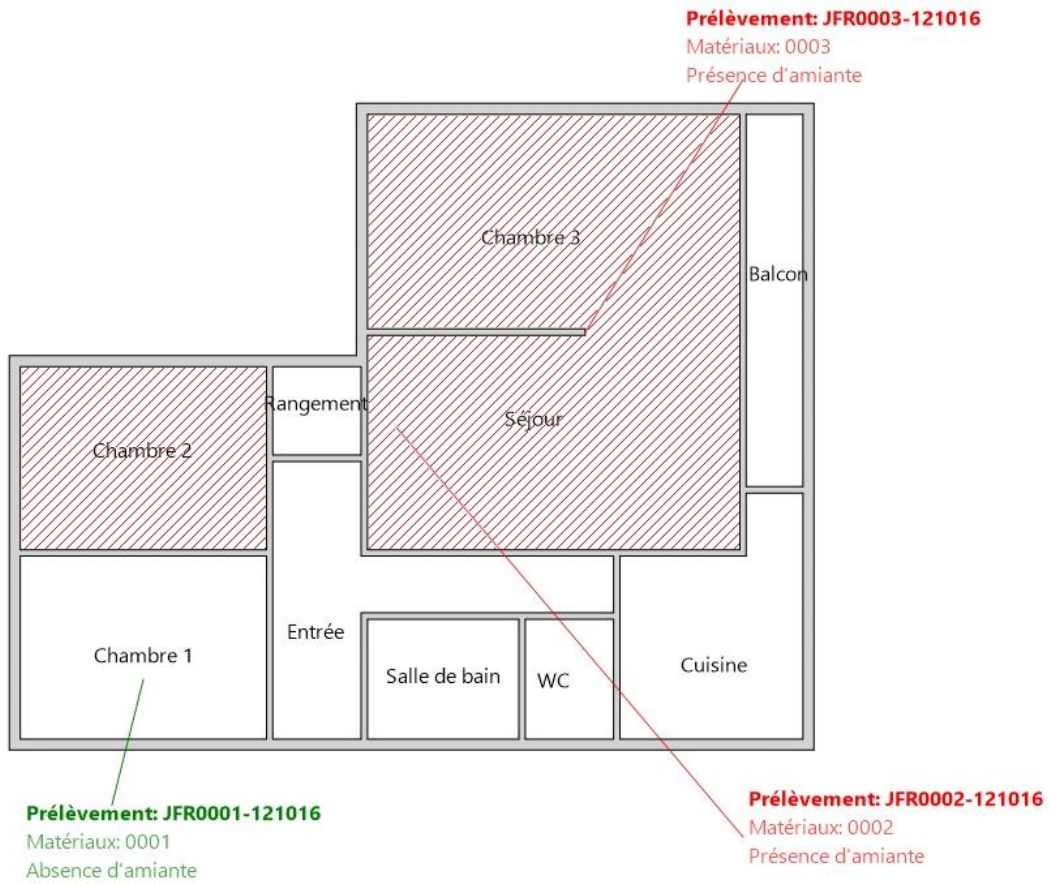
4 - CROQUIS DE REPERAGE

Planche (croquis) de repérage technique effectué par le cabinet : ALLODIAGNOSTIC, auteur : Jean-François RUBION
Dossier n° 812125 du
Adresse du bien : 7 RUE HENRI GUILLAUMET
478 47808A4484 77400 LAGNY SUR MARNE
