Bien immobilier expertisé : **9 RUE HENRI GUILLAUMET
478 47808B1471
77400 LAGNY SUR MARNE
Ce bien ne fait pas partie d'une copropriété**

RAPPORT DE MISSION DE REPÉRAGE DES MATÉRIAUX ET PRODUITS CONTENANT DE L'AMIANTE POUR L'ÉTABLISSEMENT DU CONSTAT ÉTABLI À L'OCCASION DE LA VENTE D'UN IMMEUBLE BÂTI

Diagnostic Amiante avant Vente

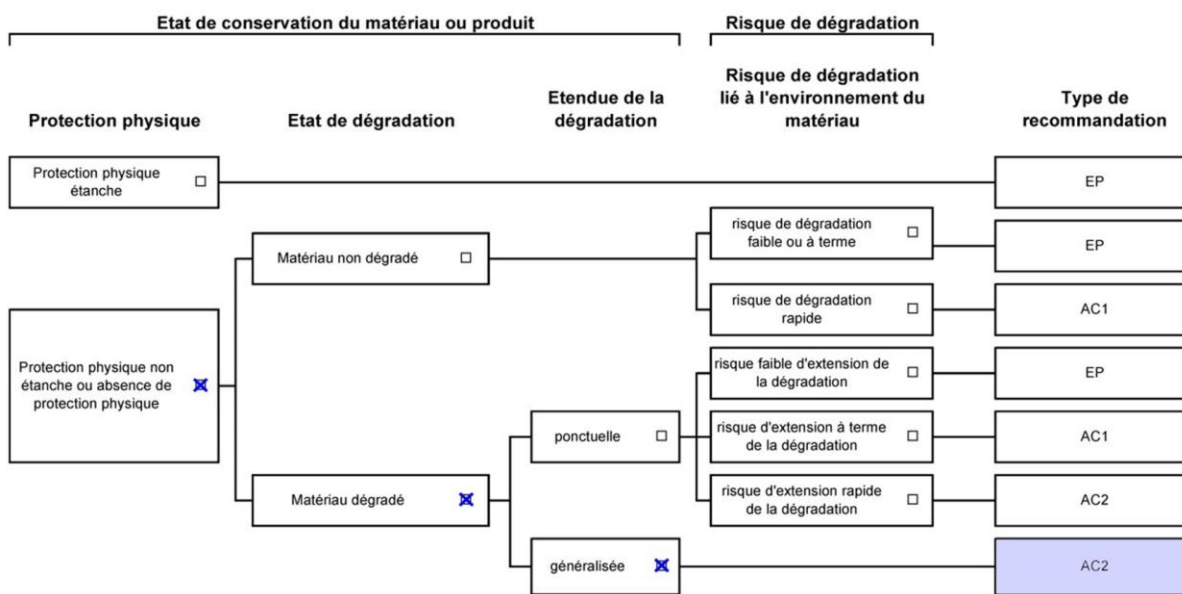
Grilles d'évaluation de l'état de conservation des matériaux ou produit de la liste B

Bâtiment / local ou zone homogène : 1er étage - Entrée

Identifiant Matériau : 0001

Matériau : Dalles de sol blanche

Résultat AC2 : Il est recommandé de réaliser une action corrective de second niveau.

- Soit à une « **action corrective de second niveau** », qui concerne l'ensemble d'une zone, de telle sorte que le matériau ou produit ne soit plus soumis à aucune agression ni dégradation. Dans ce cas, l'opérateur de repérage indique au propriétaire que cette action corrective de second niveau consiste à :

- prendre, tant que les mesures mentionnées au c) n'ont pas été mises en place, les mesures conservatoires appropriées pour limiter le risque de dégradation, et la dispersion des fibres d'amiante. Cela peut consister à adapter voire condamner l'usage des locaux concernés afin d'éviter toute exposition et toute dégradation du matériau ou produit contenant de l'amiante.
Durant les mesures conservatoires, et afin de vérifier que celles-ci sont adaptées, une mesure d'empoussièrément est réalisée, conformément aux dispositions du code de la santé publique ;

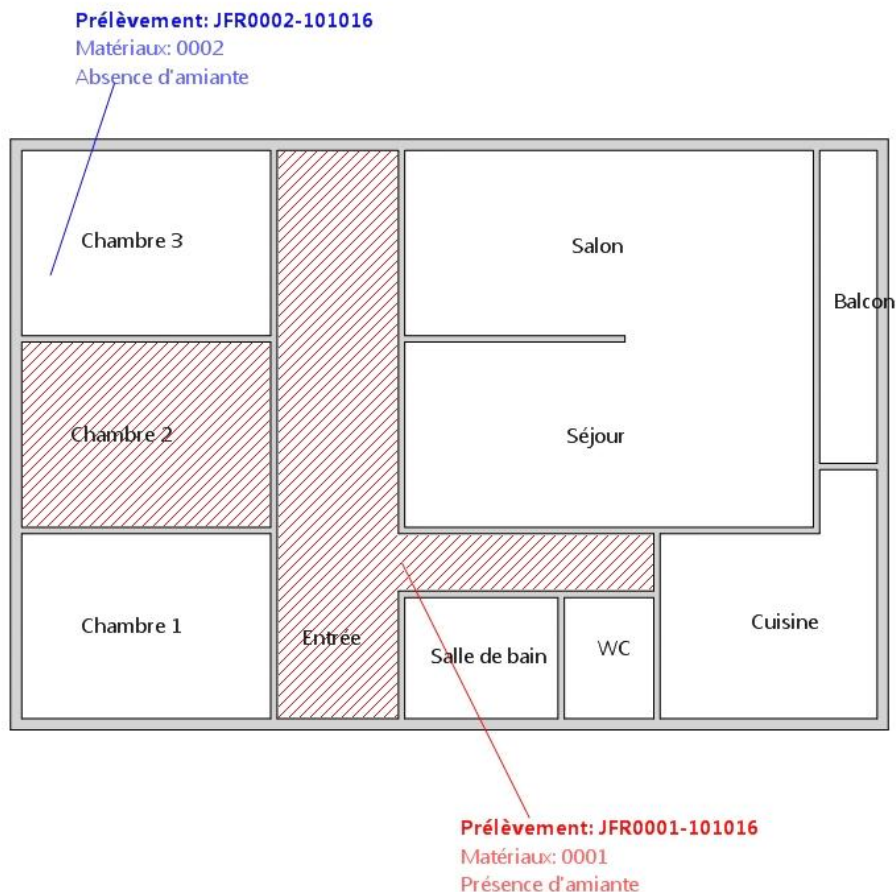
4 - CROQUIS DE REPERAGE

Planche (croquis) de repérage technique effectué par le cabinet : **ALLODIAGNOSTIC**, auteur : Jean-François RUBION
Dossier n° 812133 du
Adresse du bien : 9 RUE HENRI GUILLAUMET
478 47808B1471 77400 LAGNY SUR MARNE
