Bien immobilier expertisé : **11 RUE HENRI GUILLAUMET
478 47809A1491
77400 LAGNY SUR MARNE
Ce bien ne fait pas partie d'une copropriété**

RAPPORT DE MISSION DE REPERAGE DES MATERIAUX ET PRODUITS CONTENANT DE L'AMIANTE POUR L'ETABLISSEMENT DU CONSTAT ETABLI A L'OCCASION DE LA VENTE D'UN IMMEUBLE BATI

Diagnostic Amiante avant Vente

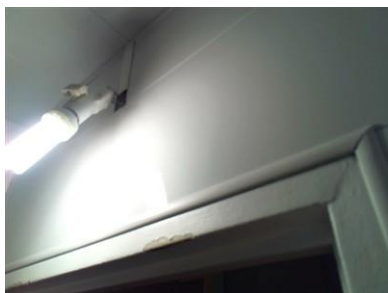
Photo Ele0001

Libellé de l'anomalie : B8.3 e Au moins un conducteur isolé n'est pas placé sur toute sa longueur dans un conduit, une goulotte ou une plinthe ou une huisserie, en matière isolante ou métallique, jusqu'à sa pénétration dans le matériel électrique qu'il alimente.

Commentaire : Présence de conducteurs électriques non protégés mécaniquement; Faire intervenir un électricien qualifié afin d'installer des protections mécanique sur les conducteurs non protégés

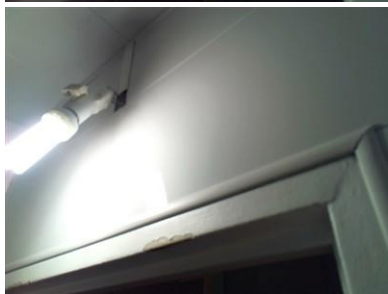
Photo Ele0002

Libellé de l'anomalie : B4.3 h Des conducteurs ou des appareillages présentent des traces d'échauffement.
