Bien immobilier expertisé : **11 RUE HENRI GUILLAUMET  
478 47809A2492  
77400 LAGNY SUR MARNE  
Ce bien ne fait pas partie d'une copropriété**

### Diagnostic AMIANTE : ABSENCE (DDT page 4)

### Diagnostic ELECTRICITE

# RAPPORT DE MISSION DE REPERAGE DES MATERIAUX ET PRODUITS CONTENANT DE L'AMIANTE POUR L'ETABLISSEMENT DU CONSTAT ETABLI A L'OCCASION DE LA VENTE D'UN IMMEUBLE BATI

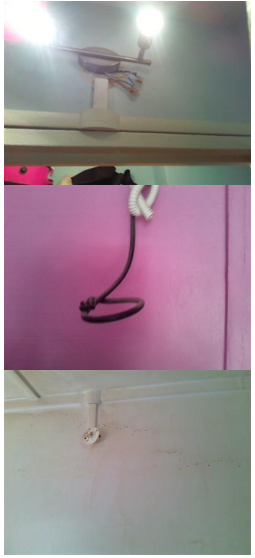
N° Article (1)	Libellé des anomalies	N° Article (2)	Libellé des mesures compensatoires (3) correctement mises en œuvre	Photos
B7.3 d	<p>L'installation électrique comporte au moins une connexion avec une partie active nue sous tension accessible.</p> <p><b>Remarques :</b> Présence de connexion de matériel électrique présentant des parties actives nues sous tension ; <b>Faire intervenir un électricien qualifié afin de remplacer les matériels présentant des parties actives nues sous tension (2ème étage - Chambre 3 2ème étage - Chambre 2 2ème étage - Cuisine)</b></p>

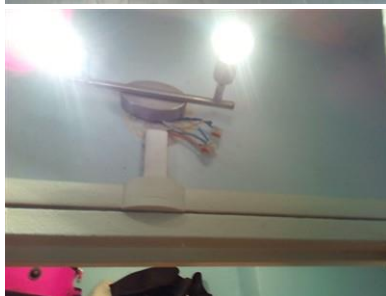
Photo Ele0002

Libellé de l'anomalie : B7.3 d L'installation électrique comporte au moins une connexion avec une partie active nue sous tension accessible.

Commentaire : Présence de connexion de matériel électrique présentant des parties actives nues sous tension; Faire intervenir un électricien qualifié afin de remplacer les matériels présentant des parties actives nues sous tension

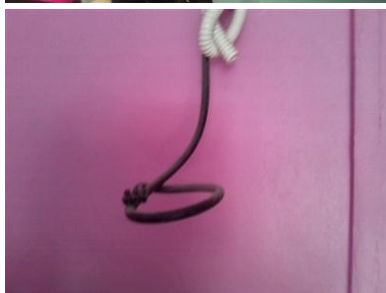
Photo Ele0002

Libellé de l'anomalie : B7.3 d L'installation électrique comporte au moins une connexion avec une partie active nue sous tension accessible.

Commentaire : Présence de connexion de matériel électrique présentant des parties actives nues sous tension; Faire intervenir un électricien qualifié afin de remplacer les matériels présentant des parties actives nues sous tension

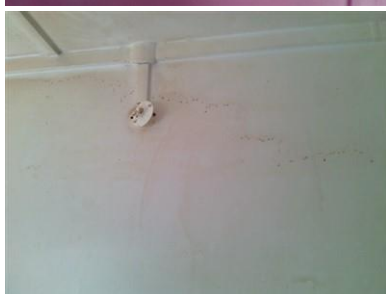
Photo Ele0002

Libellé de l'anomalie : B7.3 d L'installation électrique comporte au moins une connexion avec une partie active nue sous tension accessible.
