Bien immobilier expertisé : **11 RUE HENRI GUILLAUMET
478 47809A4494
77400 LAGNY SUR MARNE
Ce bien ne fait pas partie d'une copropriété**

La SYNTHÈSE des CONCLUSIONS

RAPPORT DE MISSION DE REPÉRAGE DES MATÉRIAUX ET PRODUITS CONTENANT DE L'AMIANTE POUR L'ÉTABLISSEMENT DU CONSTAT ÉTABLI À L'OCCASION DE LA VENTE D'UN IMMEUBLE BÂTI

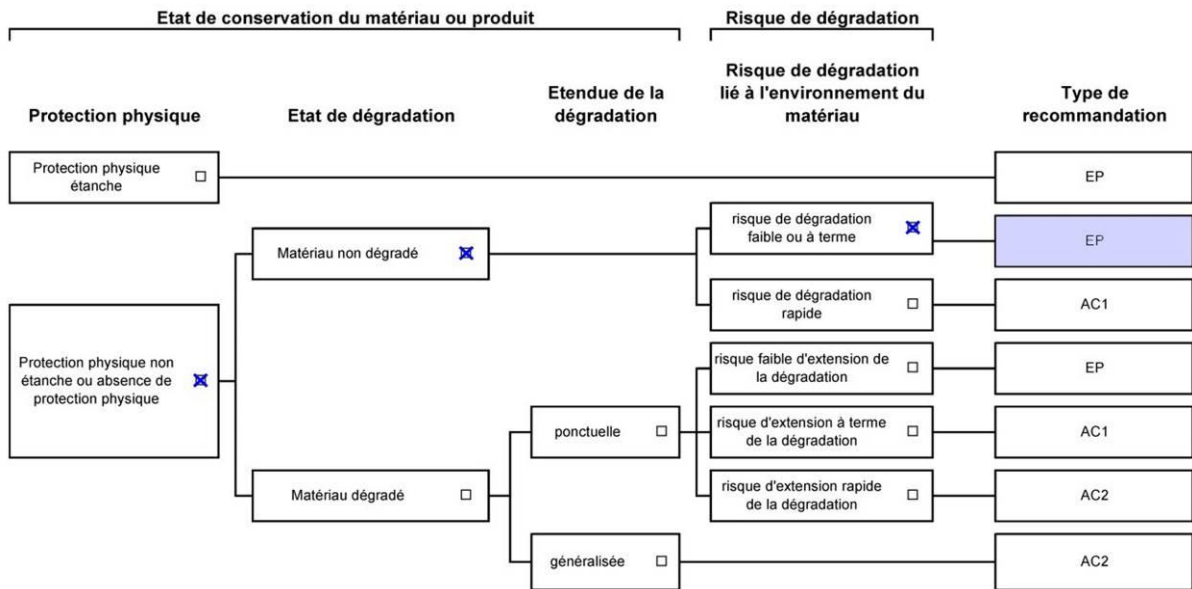
Identifiant Matériau : 0002

Bâtiment / local ou zone homogène : 4ème étage - Chambre 2

Matériau : Dalle dure cassante verte

Résultat EP : Il est recommandé de réaliser une évaluation périodique.

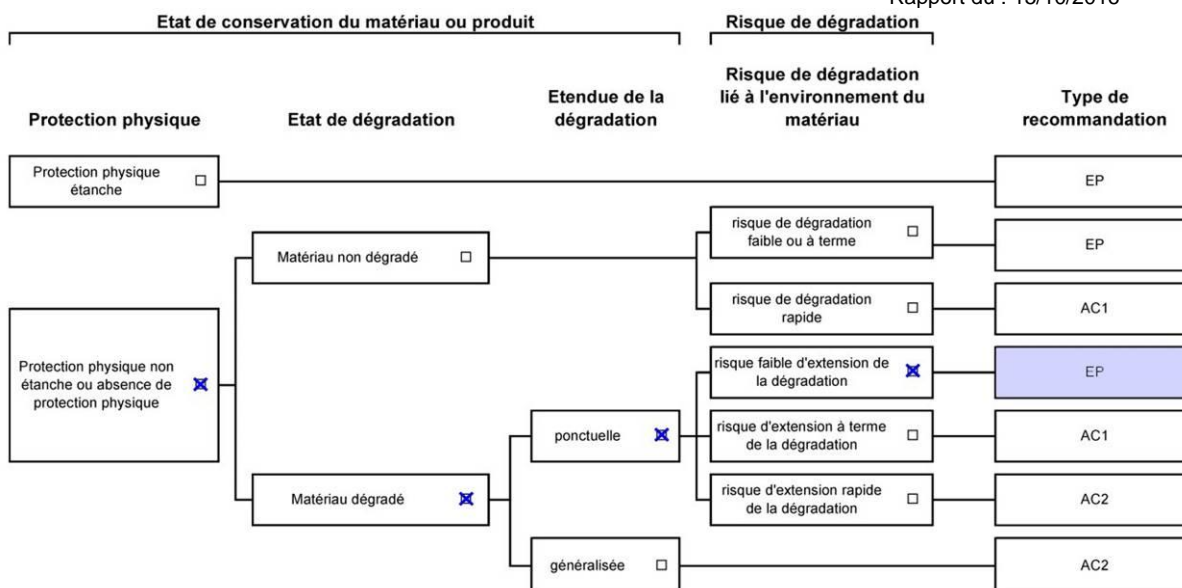
Dossier n° 812163
Date de l'évaluation : 07/10/2016
Bâtiment / local ou zone homogène : 4ème étage - Séjour
Identifiant Matériau : 0003
Matériau : Dalle dure cassante beige
Résultat EP : Il est recommandé de réaliser une évaluation périodique.
