Bien immobilier expertisé : **15 RUE HENRI GUILLAUMET  
478 47809C4514  
77400 LAGNY SUR MARNE  
Ce bien ne fait pas partie d'une copropriété**

## La SYNTHÈSE des CONCLUSIONS

# RAPPORT DE MISSION DE REPERAGE DES MATERIAUX ET PRODUITS CONTENANT DE L'AMIANTE POUR L'ETABLISSEMENT DU CONSTAT ETABLI A L'OCCASION DE LA VENTE D'UN IMMEUBLE BATI

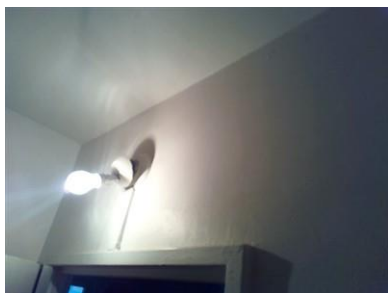
Photo Ele0001  
Libellé de l'anomalie : B7.3 a L'Enveloppe d'au moins un matériel est manquante ou détériorée.
