Bien immobilier expertisé : **17 RUE HENRI GUILLAUMET
478 47810A1531
77400 LAGNY SUR MARNE
Ce bien ne fait pas partie d'une copropriété**

La SYNTHÈSE des CONCLUSIONS

RAPPORT DE MISSION DE REPERAGE DES MATERIAUX ET PRODUITS CONTENANT DE L'AMIANTE POUR L'ETABLISSEMENT DU CONSTAT ETABLI A L'OCCASION DE LA VENTE D'UN IMMEUBLE BATI

Diagnostic Amiante avant Vente

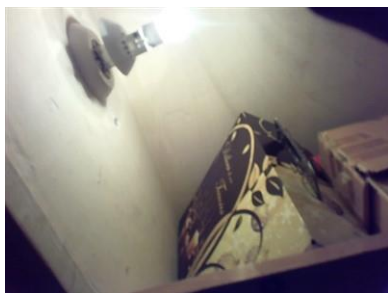
Photo Ele0001

Libellé de l'anomalie : B7.3 a L'Enveloppe d'au moins un matériel est manquante ou détériorée.
