Bien immobilier expertisé : **19 RUE HENRI GUILLAUMET
478 47810B0520
77400 LAGNY SUR MARNE
Ce bien ne fait pas partie d'une copropriété**

La SYNTHÈSE des CONCLUSIONS

RAPPORT DE MISSION DE REPERAGE DES MATERIAUX ET PRODUITS CONTENANT DE L'AMIANTE POUR L'ETABLISSEMENT DU CONSTAT ETABLI A L'OCCASION DE LA VENTE D'UN IMMEUBLE BATI

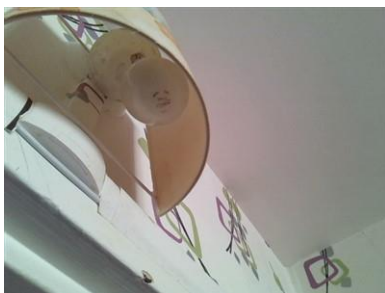
Photo Ele0001

Libellé de l'anomalie : B7.3 a L'Enveloppe d'au moins un matériel est manquante ou détériorée.

Commentaire : Présence de matériel électrique en place dont l'enveloppe présente des détériorations; Faire intervenir un électricien qualifié afin de remplacer les matériels présentant des détériorations

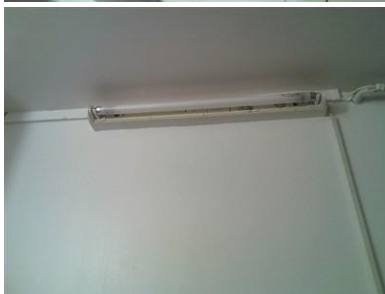
Photo Ele0002

Libellé de l'anomalie : B7.3 e L'installation électrique comporte au moins un dispositif de protection avec une partie active nue sous tension accessible.
