Bien immobilier expertisé : **19 RUE HENRI GUILLAUMET
478 47810B1521
77400 LAGNY SUR MARNE
Ce bien ne fait pas partie d'une copropriété**

Diagnostic GAZ (DDT page 16)

Diagnostic ELECTRICITE

RAPPORT DE MISSION DE REPERAGE DES MATERIAUX ET PRODUITS CONTENANT DE L'AMIANTE POUR L'ETABLISSEMENT DU CONSTAT ETABLI A L'OCCASION DE LA VENTE D'UN IMMEUBLE BATI

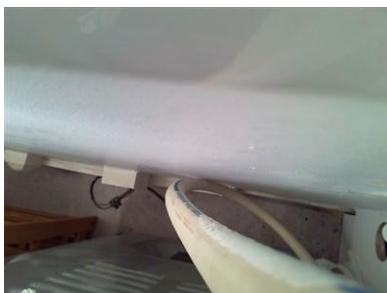
Photo Ele0001

Libellé de l'anomalie : B7.3 d L'installation électrique comporte au moins une connexion avec une partie active nue sous tension accessible.
