19 RUE HENRI GUILLAUMET
478 47810B3523
77400 LAGNY SUR MARNE
Ce bien ne fait pas partie d'une copropriété

05/10/2016

La SYNTHÈSE des CONCLUSIONS

RAPPORT DE MISSION DE REPERAGE DES MATERIAUX ET PRODUITS CONTENANT DE L'AMIANTE POUR L'ETABLISSEMENT DU CONSTAT ETABLI A L'OCCASION DE LA VENTE D'UN IMMEUBLE BATI

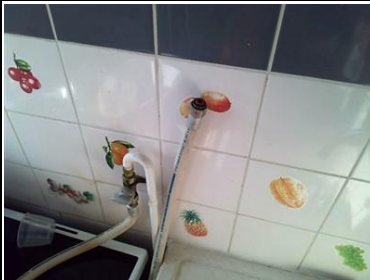
Points de contrôle ⁽³⁾ (selon la norme)	Anomalies observées (A1 ⁽⁴⁾ , A2 ⁽⁵⁾ , DGI ⁽⁶⁾ , 32c ⁽⁷⁾)	Libellé des anomalies et recommandations	Photos
C.7 - 8b Robinets de commande d'appareil	A2	L'extrémité du robinet de commande ou de la tuyauterie en attente n'est pas obturée. (Chauffe-eau SAUNIER DUVAL) Remarques : L'extrémité de la tuyauterie en attente n'est pas obturée ; Poser ou faire poser un bouchon par un installateur gaz qualifié sur l'extrémité de la tuyauterie (3ème étage - Cuisine) Risque(s) constaté(s) : Dégagement de gaz et donc un risque d'explosion

L'installation comporte des anomalies de type A2 qui devront être réparées dans les meilleurs délais.

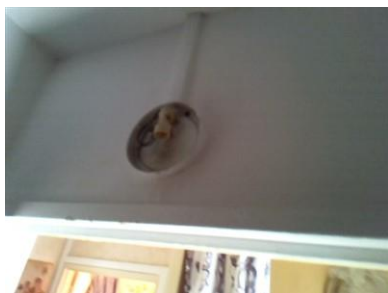
Photo Ele0001

Libellé de l'anomalie : B7.3 e L'installation électrique comporte au moins un dispositif de protection avec une partie active nue sous tension accessible.

L'installation intérieure d'électricité comporte une ou des anomalies pour laquelle ou lesquelles il est vivement recommandé d'agir afin d'éliminer les dangers qu'elle(s) présente(nt).
