RAPPORT DE MISSION DE REPERAGE DES MATERIAUX ET PRODUITS CONTENANT DE L'AMIANTE POUR L'ETABLISSEMENT DU CONSTAT ETABLI A L'OCCASION DE LA VENTE D'UN IMMEUBLE BATI

19 RUE HENRI GUILLAUMET

77400 LAGNY SUR MARNE

Diagnostic Amiante avant Vente

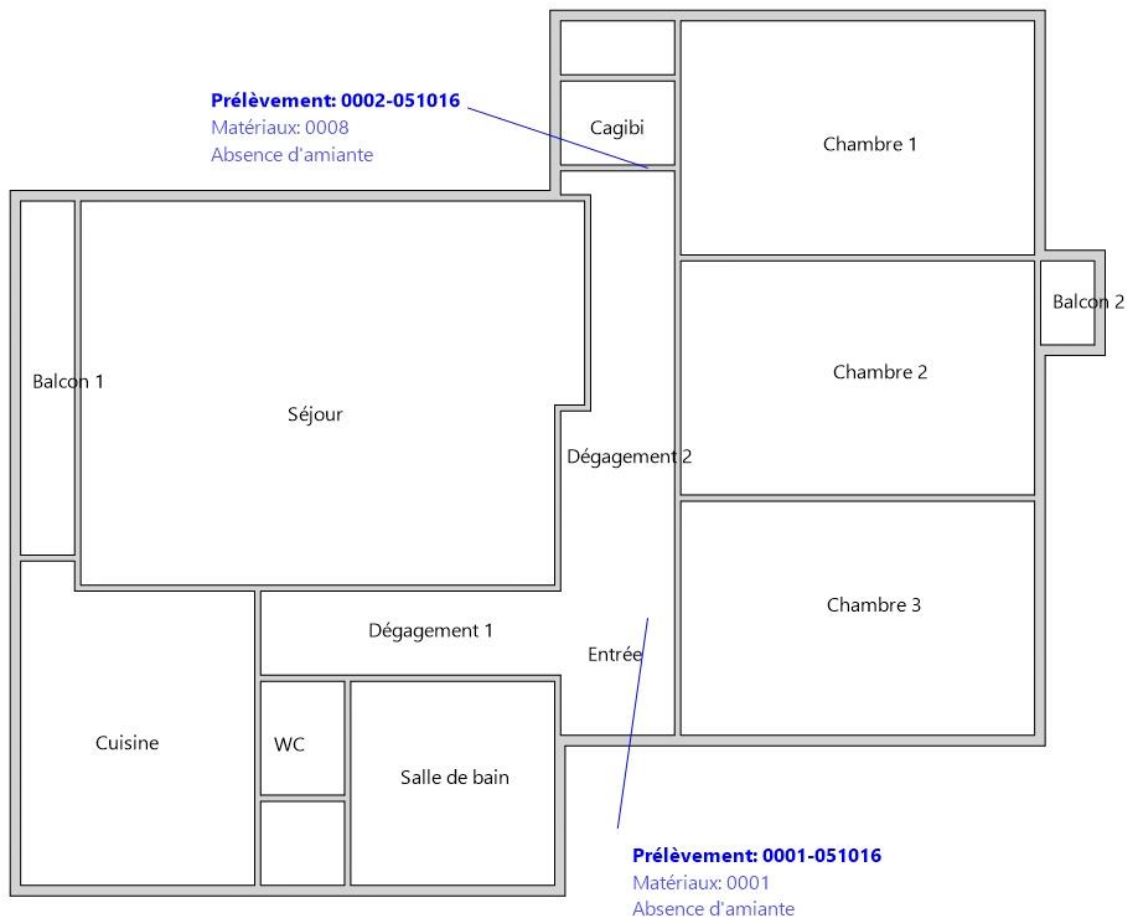
4 - CROQUIS DE REPERAGE

Planche (croquis) de repérage technique effectué par le cabinet : ALLODIAGNOSTIC, auteur : Boukhalafa SADALI
Dossier n° 811254 du 05/10/2016
Adresse du bien : 19 RUE HENRI GUILLAUMET
478 47810B3526 77400 LAGNY SUR MARNE

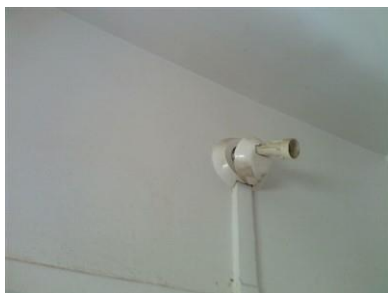
Photo Ele0001

Libellé de l'anomalie : B7.3 a L'Enveloppe d'au moins un matériel est manquante ou détériorée.
