Rapport de mission de repérage des matériaux et produits contenant de l'amiante avant réalisation de travaux

Référence : RAAT_447LBG0401

Adresse : 15 rue HENRI GUILLAUMET 77400 LAGNY-SUR-MARNE

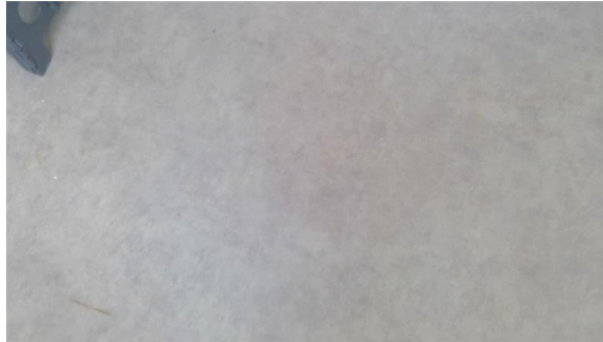
ANNEXE : Fiches d'identification et de cotation
PRELEVEMENT : P001
Emplacement

Nom du client	Numéro de dossier	Localisation
	RAAT_447LBG0401	4ème - Cuisine Plancher - Sol
Nom de l'opérateur	Date de prélèvement	Matériau
Rabah AYOUAZ	24/03/2021	Colle - Linoleum
Résultat amiante		
absence d'amiante

- **N° 21H008784-001** - Référence *P001-4ème - Cuisine - Sol - Plancher - Colle - Linoleum*, prélevé par vos soins, et analysé par Eurofins Lab Environment Testing Portugal, Unipessoal Lda.

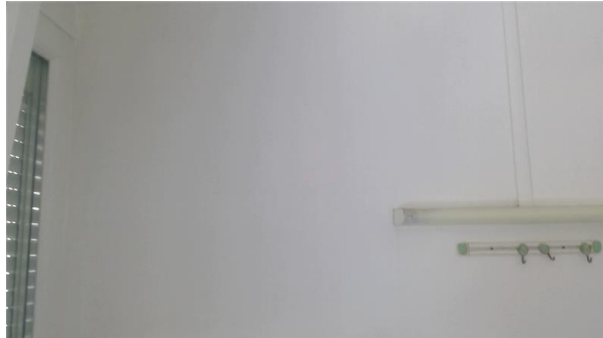
PRELEVEMENT : P003

Nom du client	Numéro de dossier	Localisation
	RAAT_447LBG0401	4ème - Cuisine Mur - C, D
Nom de l'opérateur	Date de prélèvement	Matériau
Rabah AYOUAZ	24/03/2021	Enduit / Plâtre - Peinture
Résultat amiante		
absence d'amiante

- **N° 21H008784-003** - Référence *P003-4ème - Cuisine - C, D - Mur - Enduit / Plâtre - Peinture*, prélevé par vos soins, et analysé par Eurofins Lab Environment Testing Portugal, Unipessoal Lda.

003	21H008784-003 - P003-4ème - Cuisine - C, D - Mur - Enduit / Plâtre - Peinture	Matériau de type système d'enduit peinture (blanc) ; matériau semi-dur de type plâtre (blanc)	MET / YES6	1 / 1	Calcination et/ou attaque acide (méthode interne de traitement)	Fibres d'amiante non détectées
004	21H008784-004 - P004-4ème - Cuisine - E - mur façade - Enduit / Plâtre - Peinture	Matériau de type système d'enduit peinture (blanc) ; matériau semi-dur de type plâtre (blanc)	MET / YES6	1 / 1	Calcination et/ou attaque acide (méthode interne de traitement)	Fibres d'amiante non détectées

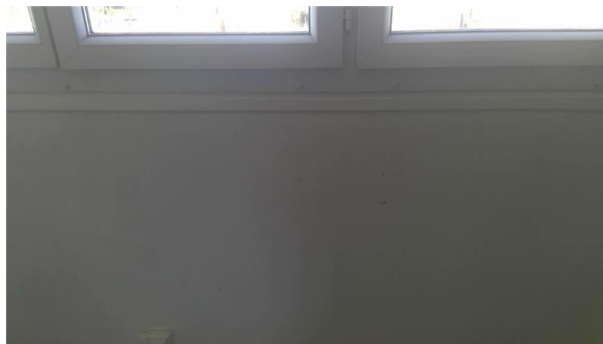
PRELEVEMENT : P004

Nom du client	Numéro de dossier	Localisation
	RAAT_447LBG0401	4ème - Cuisine mur façade - E
Nom de l'opérateur	Date de prélèvement	Matériau
Rabah AYOUAZ	24/03/2021	Enduit / Plâtre - Peinture
Résultat amiante		
absence d'amiante

- **N° 21H008784-004** - Référence *P004-4ème - Cuisine - E - mur façade - Enduit / Plâtre - Peinture*, prélevé par vos soins, et analysé par Eurofins Lab Environment Testing Portugal, Unipessoal Lda.

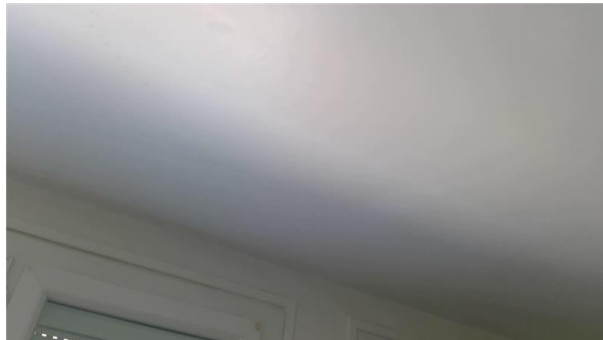
PRELEVEMENT : P005

Nom du client	Numéro de dossier	Localisation
	RAAT_447LBG0401	4ème - Cuisine Plafond - Plafond
Nom de l'opérateur	Date de prélèvement	Matériau
Rabah AYOUAZ	24/03/2021	Enduit / Plâtre - Peinture
Résultat amiante		
absence d'amiante

- **N° 21H008784-005** - Référence *P005-4ème - Cuisine - Plafond - Plafond - Enduit / Plâtre - Peinture*, prélevé par vos soins, et analysé par Eurofins Lab Environment Testing Portugal, Unipessoal Lda.

N° éch.	Référence client	Description visuelle	Technique utilisée / Analyste	Préparation		Résultats
				Nb prep / Nb grilles ou lames	Type	
005	21H008784-005 - P005-4ème - Cuisine - Plafond - Plafond - Enduit / Plâtre - Peinture	Matériau de type peinture (blanc) ; matériau semi-dur de type plâtre (blanc) ; matériau dur de type mortier, béton, chape (gris)	MET / YES6	1 / 1	Calcination et/ou attaque acide (méthode interne de traitement)	Fibres d'amiante non détectées
006	21H008784-006 - P006-4ème - Couloir - Sol - Plancher - Colle - Dalles de sol	Matériau semi-dur de type dalle de sol (beige)	MET / YES6	1 / 1	Calcination et/ou attaque acide (méthode interne de traitement)	Fibres d'amiante non détectées
		Matériau de type colle (jaune) ; matériau semi-dur de type ragréage (beige) ; matériau semi-dur (gris) en traces	MET / YES6	1 / 1	Calcination et/ou attaque acide (méthode interne de traitement)	Fibres d'amiante non détectées

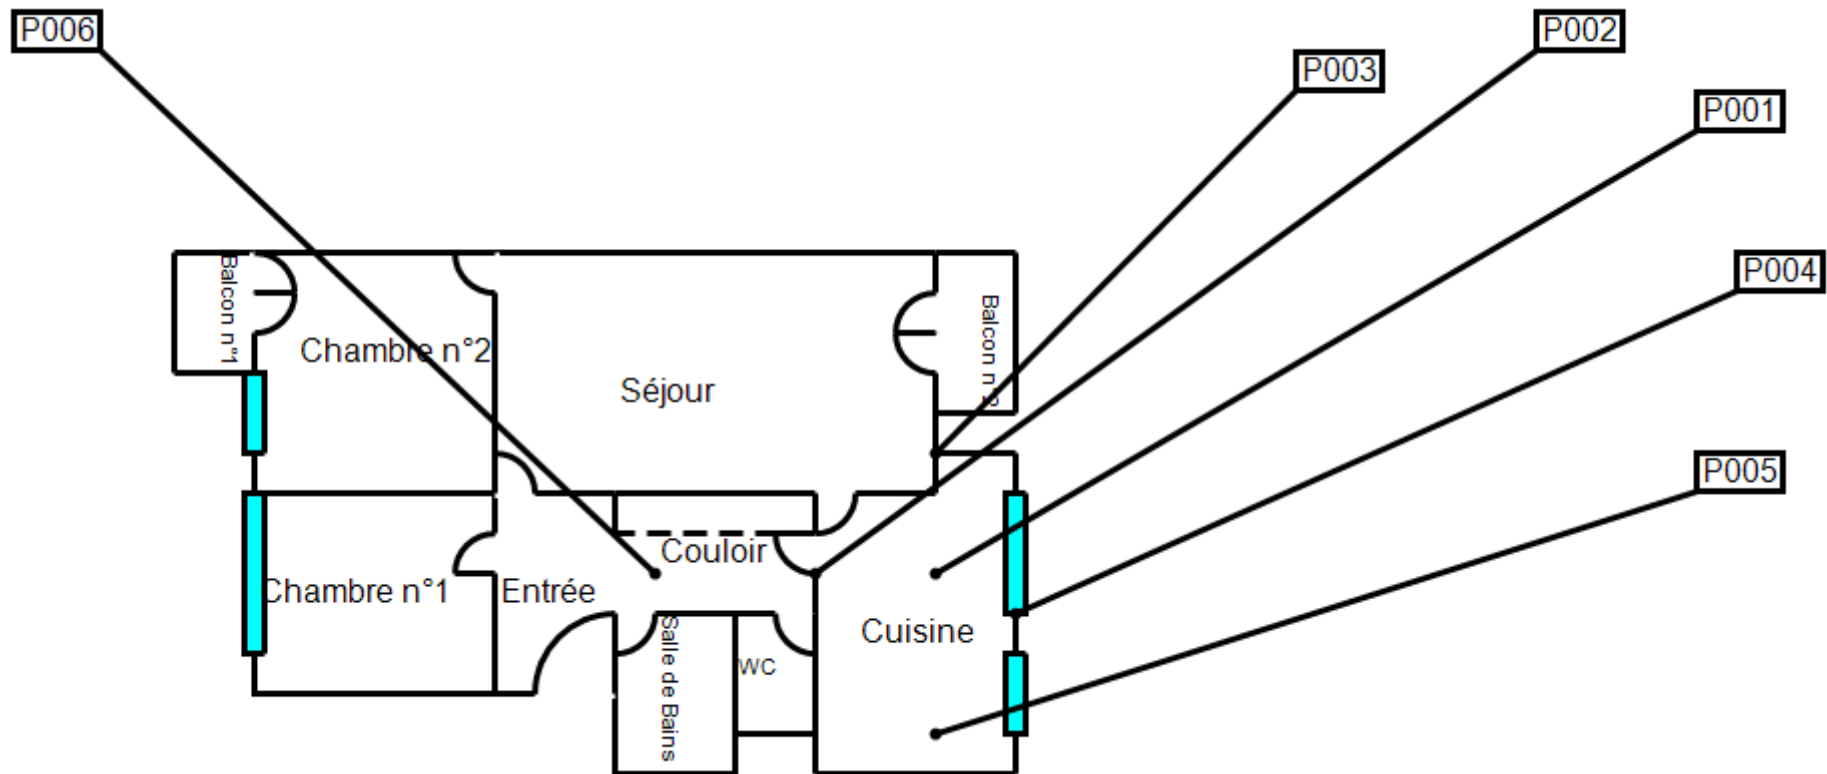
Planche de repérage

Client :		Titre :	Croquis N°1	
N° dossier :	RAAT_447LBG0401	Adresse :	Bâtiment 15 rue HENRI GUILLAUMET 77400 LAGNY-SUR-MARNE	
N° planche :	1/1			Version : 0
Type :	Croquis			
Date :	09/04/2021	Localisation / Bâtiment :		
Interveant :	Rabah AYOUAZ	Niveau :		
Origine du plan :	Cabinet de diagnostics	Commentaire :
