Rapport de repérage des matériaux et produits contenant de l'amiante avant relocation d'un bien

Numéro de dossier : RAAT-447LAC0001
Date du repérage : 25/01/2022

Adresse	Rue : 16 Allée des Hêtres Pourpre (447LAC0001) Bât., escalier, niveau, appartement n°, lot n°: Bat. 16; Esc. 16; Etage RDC; Porte 0001 Lot numéro 447LAC0001, Code postal, ville :.. 77400 LAGNY SUR MARNE
Périmètre de repérage : Sol entrée +couloir peinture plafond chambres
Type de logement : Appartement - T3
Fonction principale du bâtiment : Habitation (partie privative d'immeuble)
Date de construction : NC

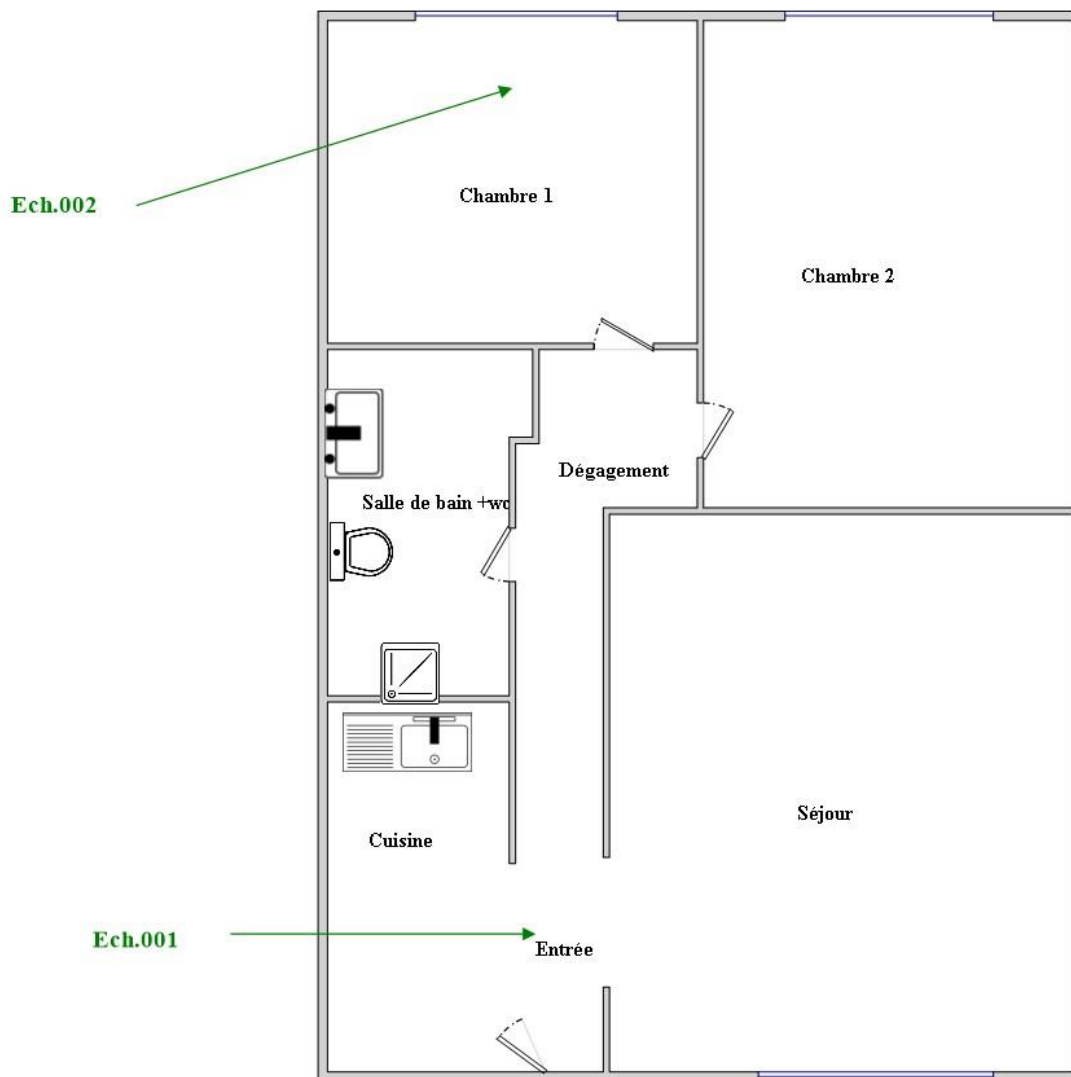
7.1 - Annexe - Schéma de repérage

Planche (croquis) de repérage technique effectué par le cabinet : ARC SAS - SOCOBAT EXPERTISES, auteur : MARTIN Olivier
