**Rapport de repérage des matériaux et produits contenant de l'amiante avant relocation d'un bien**

Numéro de dossier : **RAAT-447LBN0301**  
Date du repérage : **17/12/2021**

Adresse	Rue : ..... <b>29 Rue Henri Guillaumet (447LBN0301)</b> Bât., escalier, niveau, appartement n°, lot n°: <b>Bat. 29; Esc. 29; Etage 3; Porte 0301 Lot numéro 447LBN0301,</b> Code postal, ville :... <b>77400 LAGNY SUR MARNE</b>
Périmètre de repérage :	..... <b>Ensemble des sols</b>
Type de logement :	..... <b>Appartement - T3</b>
Fonction principale du bâtiment :	..... <b>Habitation (partie privative d'immeuble)</b>
Date de construction :	..... <b>NC</b>

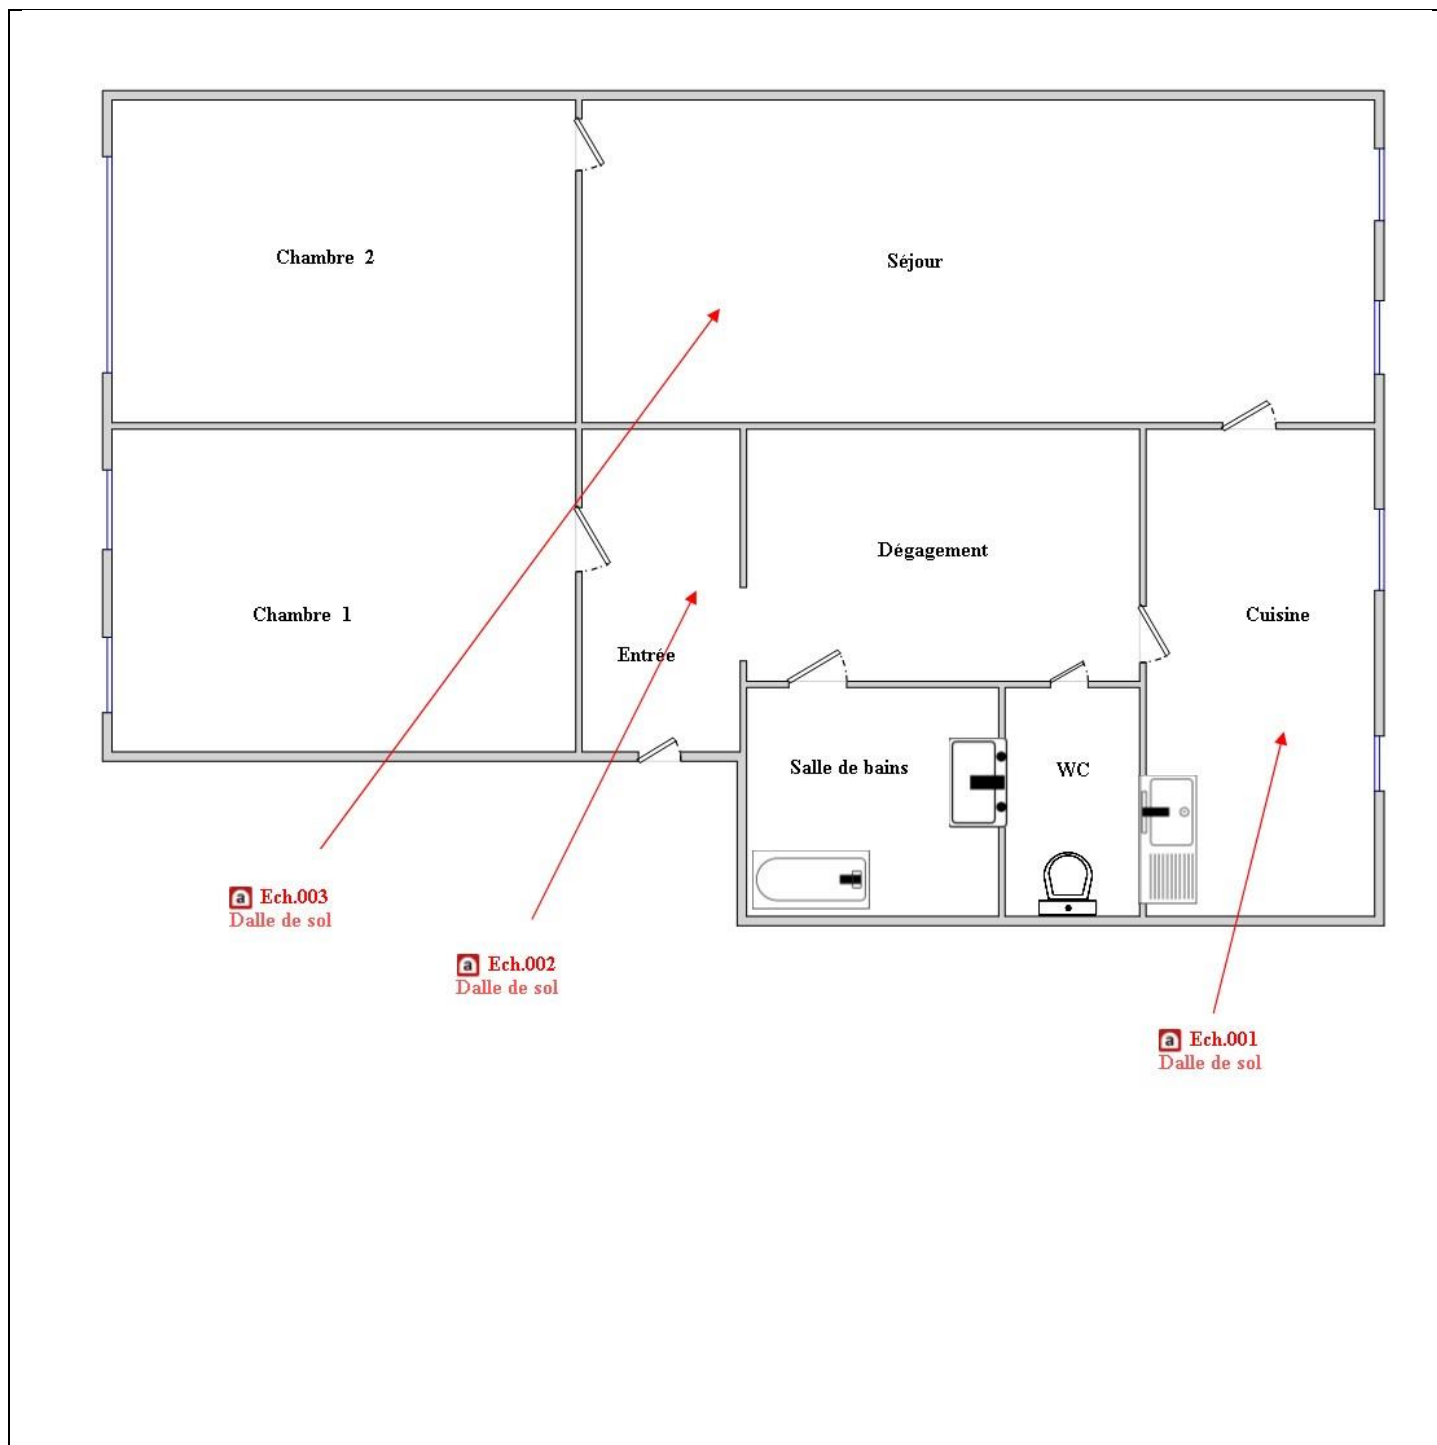
7.1 - Annexe - Schéma de repérage

Planche (croquis) de repérage technique effectué par le cabinet : ARC SAS - SOCOBAT EXPERTISES, auteur : MARTIN Olivier  
Dossier n° RAAT-447LBN0301 du 28/12/2021  
Adresse du bien : 29 Rue Henri Guillaumet (447LBN0301) 77400 LAGNY SUR MARNE

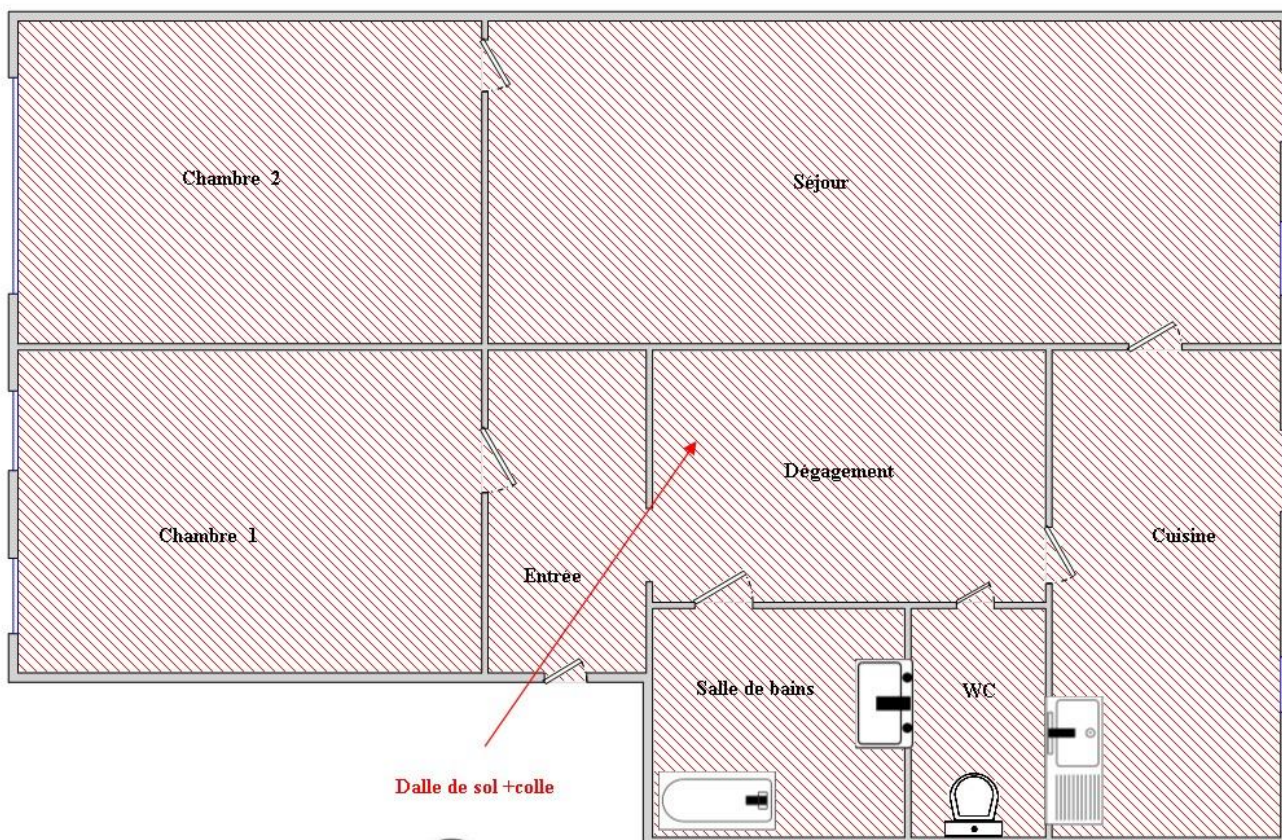
Planche (croquis) de repérage technique effectué par le cabinet : ARC SAS - SOCOBAT EXPERTISES, auteur : MARTIN Olivier  
Dossier n° RAAT-447LBN0301 du 28/12/2021  
Adresse du bien : 29 Rue Henri Guillaumet (447LBN0301) 77400 LAGNY SUR MARNE
