Rapport de mission de repérage des matériaux et produits contenant de l'amiante avant réalisation de travaux

R. 4412-97 modifié par le décret 2012-639 du 4 mai 2012
Norme NF X 46-020

13 RUE HENRI GUILLAUMET

Rapport N° : 447LBF0102 18/07/2018

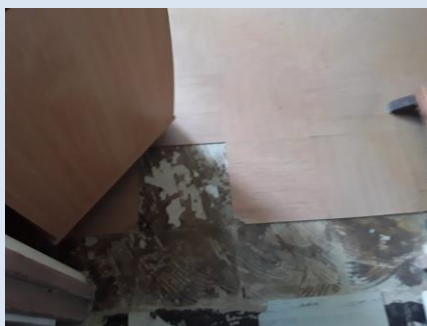
EMPLACEMENT

PRELEVEMENT : 447LBF0102P001			
NOM DU CLIENT	NUMERO DU DOSSIER		PIECE OU LOCAL
OPH77	447LBF0102 18/07/2018		Séjour
ELEMENT	DESCRIPTIF DU LABORATOIRE	DATE DE PRELEVEMENT	NOM DE L'OPERATEUR
Dalle de sol	Revêtement cassant marron avec couche bitumineuse et poussières	18/07/2018	BRUNOT Tristan
LOCALISATION		RESULTAT	
Sol		Amiante non détecté

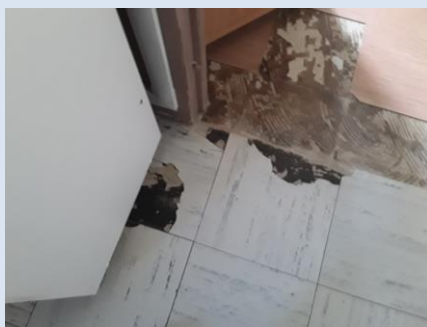
EMPLACEMENT

PIECE	ETAGE	ELEMENTS	DESCRIPTIF LABORATOIRE	Echantillon	REPERAGE	ETAT	RESULTAT
Cuisine		Dalle de sol	Dalle dure cassante grise	447LBF0102P002	Sol	DEGRADATION PARTIELLE	Fr1:Amiante détecté (Chrysotile)
Cuisine		Dalle de sol	Colle bitumineuse noire	447LBF0102P002	Sol	DEGRADATION PARTIELLE	Fr2:Amiante détecté (Chrysotile)

PRELEVEMENT : 447LBF0102P002			
NOM DU CLIENT	NUMERO DU DOSSIER		PIECE OU LOCAL
OPH77	447LBF0102 18/07/2018		Cuisine
ELEMENT	DESCRIPTIF DU LABORATOIRE	DATE DE PRELEVEMENT	NOM DE L'OPERATEUR
Dalle de sol	Dalle dure cassante grise	18/07/2018	BRUNOT Tristan
LOCALISATION		RESULTAT	
Sol		Fr1:Amiante détecté (Chrysotile)

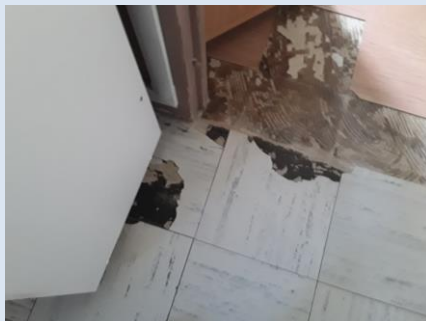
EMPLACEMENT

PRELEVEMENT : 447LBF0102P002			
NOM DU CLIENT	NUMERO DU DOSSIER	PIECE OU LOCAL	
OPH77	447LBF0102 18/07/2018	Cuisine	
ELEMENT	DESCRIPTIF DU LABORATOIRE	DATE DE PRELEVEMENT	NOM DE L'OPERATEUR
Dalle de sol	Colle bitumineuse noire	18/07/2018	BRUNOT Tristan
LOCALISATION		RESULTAT	
Sol		Fr2:Amiante détecté (Chrysotile)

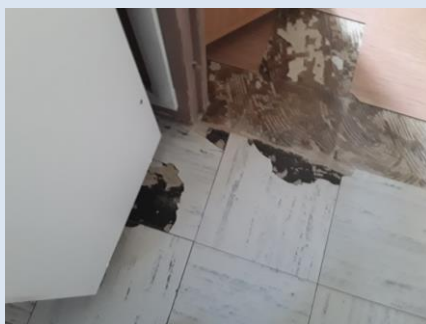
EMPLACEMENT

PIECE	ETAGE	ELEMENTS	DESCRIPTIF LABORATOIRE	Echantillon	REPERAGE	ETAT	RESULTAT	METHODE
Cuisine		Dalle de sol	Ragréage gris en vrac	447LBF0102P002	Sol	DEGRADATION PARTIELLE	Fr3:Amiante non détecté	RESULTAT ANALYSE

PRELEVEMENT : 447LBF0102P002			
NOM DU CLIENT	NUMERO DU DOSSIER	PIECE OU LOCAL	
OPH77	447LBF0102 18/07/2018	Cuisine	
ELEMENT	DESCRIPTIF DU LABORATOIRE	DATE DE PRELEVEMENT	NOM DE L'OPERATEUR
Dalle de sol	Ragréage gris en vrac	18/07/2018	BRUNOT Tristan
LOCALISATION		RESULTAT	
Sol		Fr3:Amiante non détecté

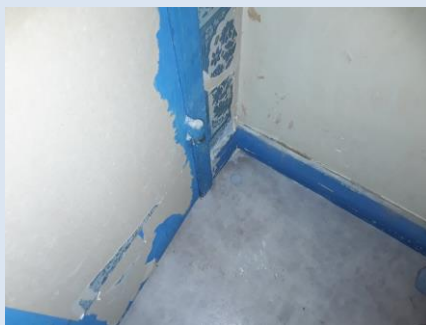
PRELEVEMENT : 447LBF0102P003			
NOM DU CLIENT	NUMERO DU DOSSIER	PIECE OU LOCAL	
OPH77	447LBF0102 18/07/2018	Salle de bains	
ELEMENT	DESCRIPTIF DU LABORATOIRE	DATE DE PRELEVEMENT	NOM DE L'OPERATEUR
Revêtement souple	Revêtement souple beige + colle polymère jaune non séparable + ragréage gris	18/07/2018	BRUNOT Tristan
LOCALISATION		RESULTAT	
Sol		Amiante non détecté	
EMPLACEMENT

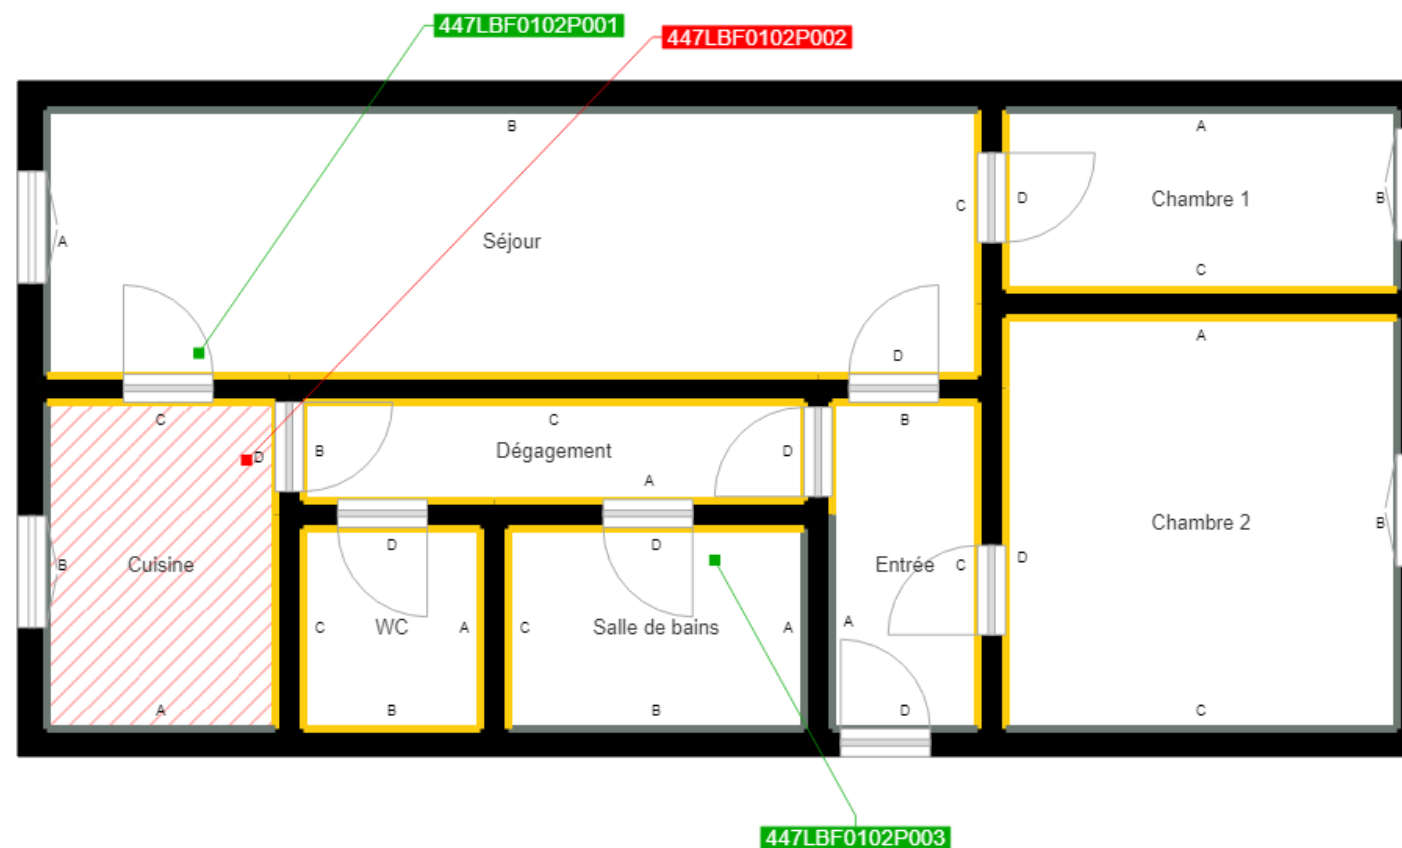
Murs périphériques / Plaques de plâtre
	Murs Bois
	Murs Brique
	Murs Béton brut
	Cloisons Plaques de plâtre
	Murs carreaux de plâtre
	Murs Béton / Enduit
	Murs porteurs et/ou mur de refend / Plaques de plâtre
	Murs périphériques / Doublage (plaque de plâtre + isolant)
	Torchis
	Murs Amiantés
	Murs Brique / Enduit
	Murs Brique plâtrière
	Murs Pierre

Prélèvements de sol amiantés
	Prélèvements de sol non amiantés
	Prélèvements de plafonds amiantés
	Prélèvements de plafonds non amiantés
	Prélèvements de murs amiantés
	Prélèvements de murs non amiantés
	Autres types de prélèvements amiantés
	Autres types de prélèvements non amiantés
	Sol amianté
	Plafond amianté
	Sol et Plafond amiantés
