Rapport de mission de repérage des matériaux et produits contenant de l'amiante avant réalisation de travaux

R. 4412-97 modifié par le décret 2012-639 du 4 mai 2012
Norme NF X 46-020

3 RUE LOUIS BLERIOT

77400 LAGNY SUR MARNE

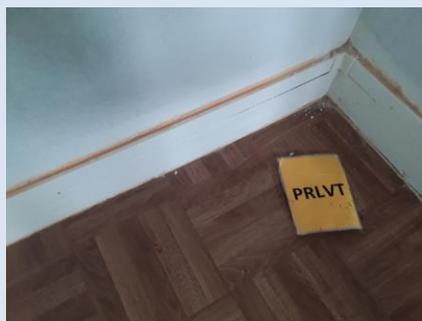
EMPLACEMENT

PRELEVEMENT : 447LCB0301P001			
NOM DU CLIENT	NUMERO DU DOSSIER	PIECE OU LOCAL	
OPH77	447LCB0301 30/08/2018	Chambre 2	
ELEMENT	DESCRIPTIF DU LABORATOIRE	DATE DE PRELEVEMENT	NOM DE L'OPERATEUR
Enduit	Enduit plâtreux blanc en vrac non séparable + peintures multiples non séparable	30/08/2018	JULIEN Mickaël
LOCALISATION		RESULTAT	
Mur D		Amiante non détecté

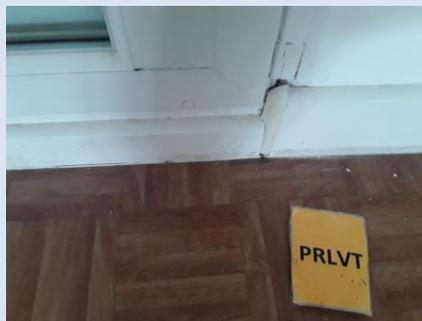
EMPLACEMENT

PRELEVEMENT : 447LCB0301P002			
NOM DU CLIENT	NUMERO DU DOSSIER	PIECE OU LOCAL	
OPH77	447LCB0301 30/08/2018	Séjour	
ELEMENT	DESCRIPTIF DU LABORATOIRE	DATE DE PRELEVEMENT	NOM DE L'OPERATEUR
Enduit béton	Enduit plâtreux blanc en vrac non séparable + peinture non séparable	30/08/2018	JULIEN Mickaël
LOCALISATION		RESULTAT	
Mur C		Amiante non détecté
