Bien immobilier expertisé : 3,5 rue HENRI GUILLAUMET  
Parties communes bat 6- 478  
77400 Lagny sur Marne

## La SYNTHÈSE des CONCLUSIONS

# Dossier Technique Amiante

Révision	Date	Objet
REV 00	25/10/2016	Établissement du Dossier Technique Amiante

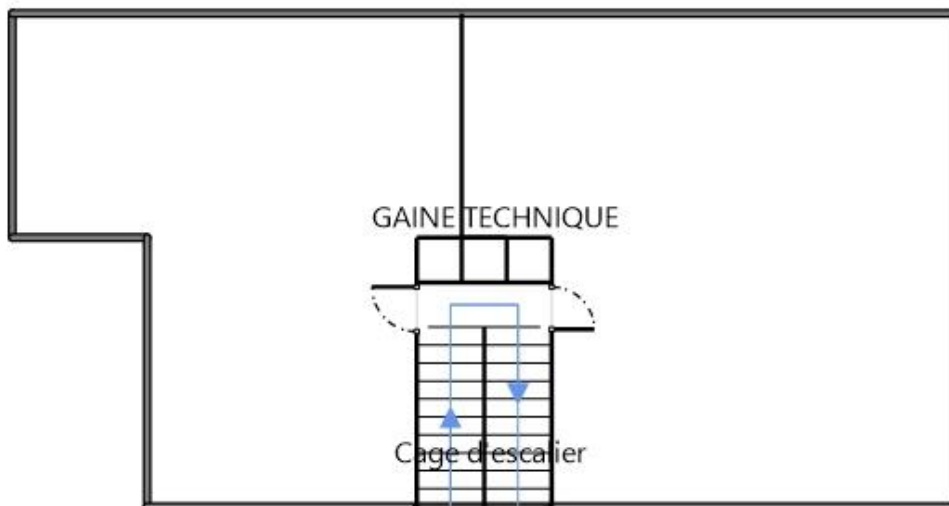
4ème étage 7 - Cage d'escalier

Conduits de fumée en amiante-ciment (Etat : Score EP)

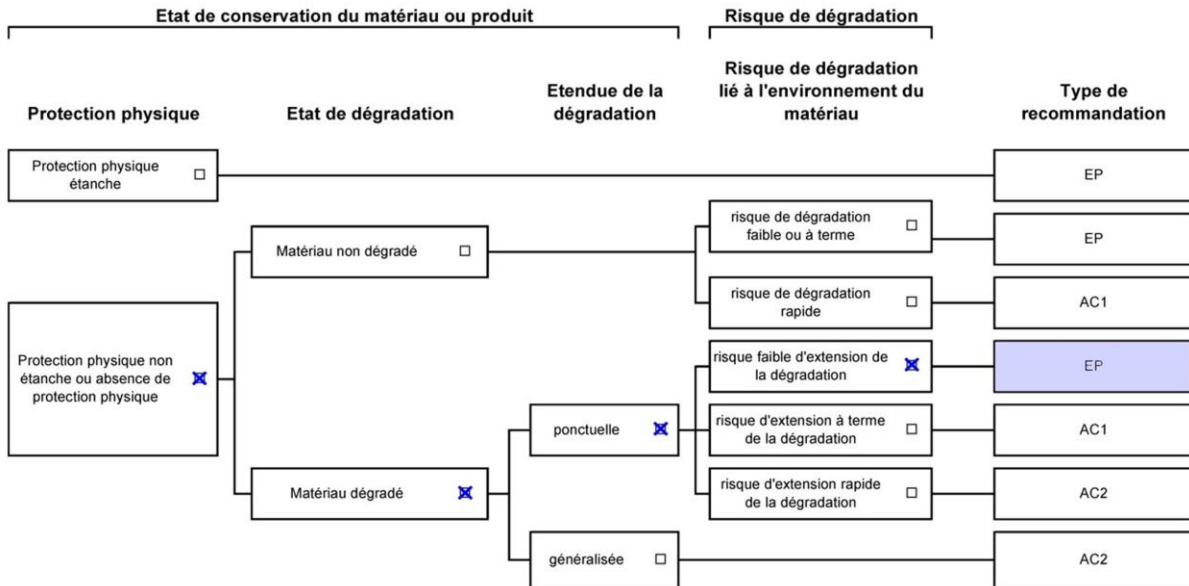
Dossier n° 810665 5

Matériau : Conduits

Résultat EP : Il est recommandé de réaliser une évaluation périodique.

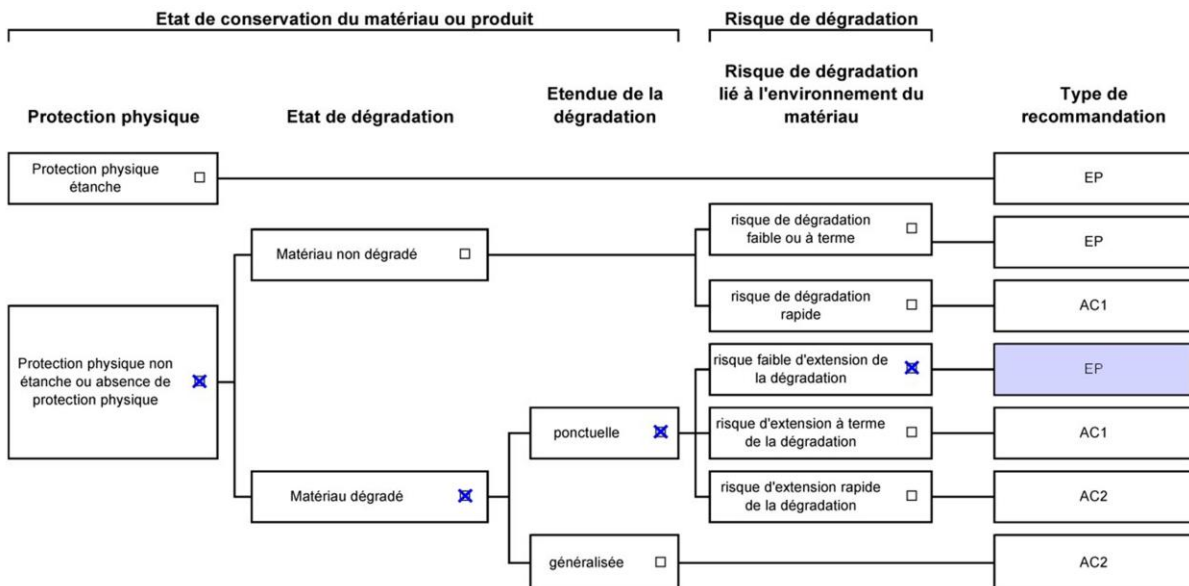
Dossier n° 810665 5

Matériau : Conduits

Résultat EP : Il est recommandé de réaliser une évaluation périodique.

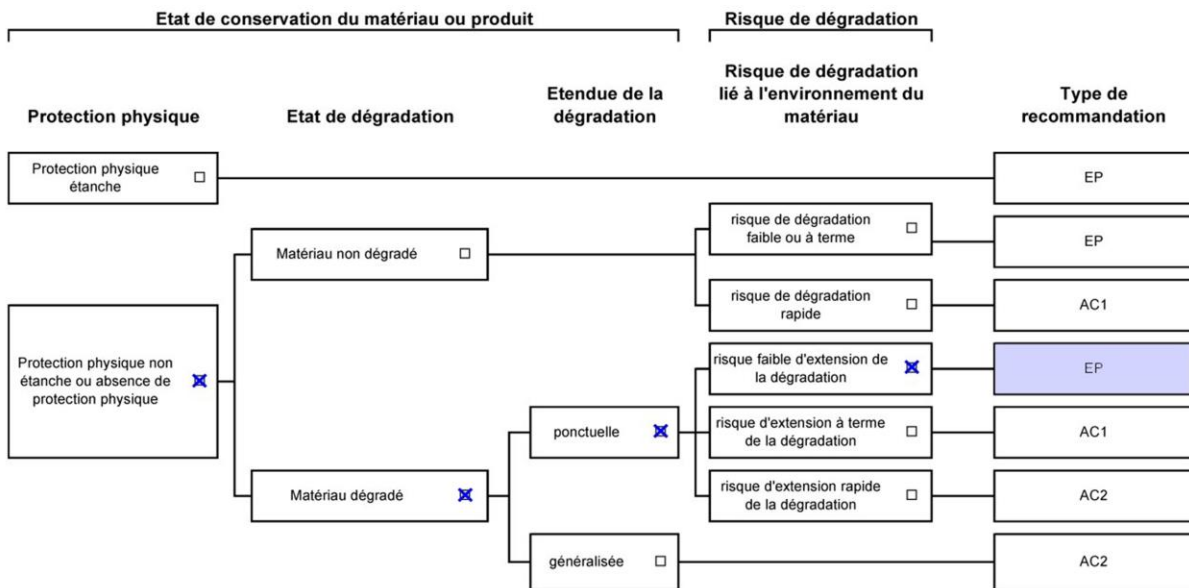
Dossier n° 810665 5  
Date de l'évaluation : 06/10/2016  
Bâtiment / local ou zone homogène : Sous-Sol 3 5 - Cave  
Identifiant Matériau : 0008  
Matériau : Conduits  
Résultat EP : Il est recommandé de réaliser une évaluation périodique.

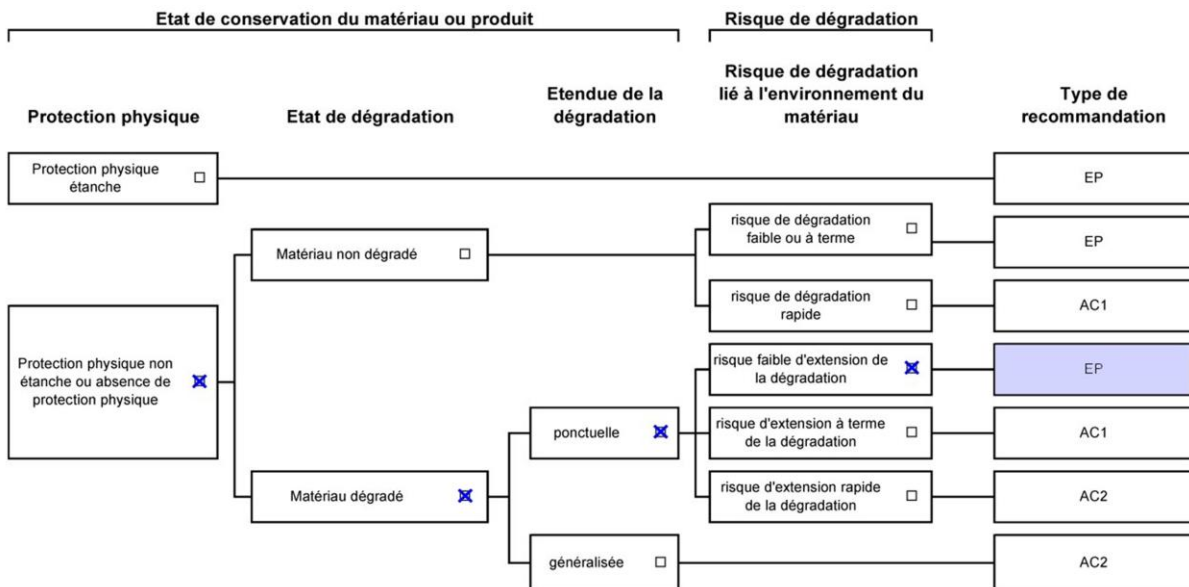
Dossier n° 810665 5  
Date de l'évaluation : 06/10/2016  
Bâtiment / local ou zone homogène : Rez de chaussée 3 - HALL  
Identifiant Matériau : 0011  
Matériau : Coffrage perdu  
Résultat EP : Il est recommandé de réaliser une évaluation périodique.

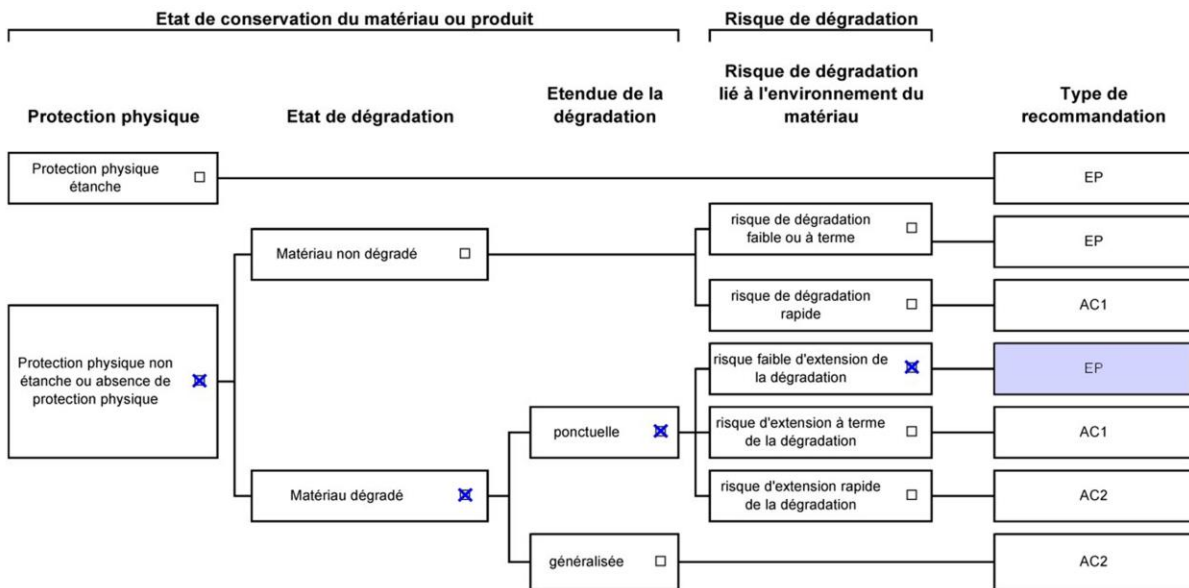
Dossier n° 810665 5  
Date de l'évaluation : 06/10/2016  
Bâtiment / local ou zone homogène : 4ème étage 3 - GAINTE TECHNIQUE  
Identifiant Matériau : 0010  
Matériau : Conduits de fumée en amiante-ciment  
Résultat EP : Il est recommandé de réaliser une évaluation périodique.

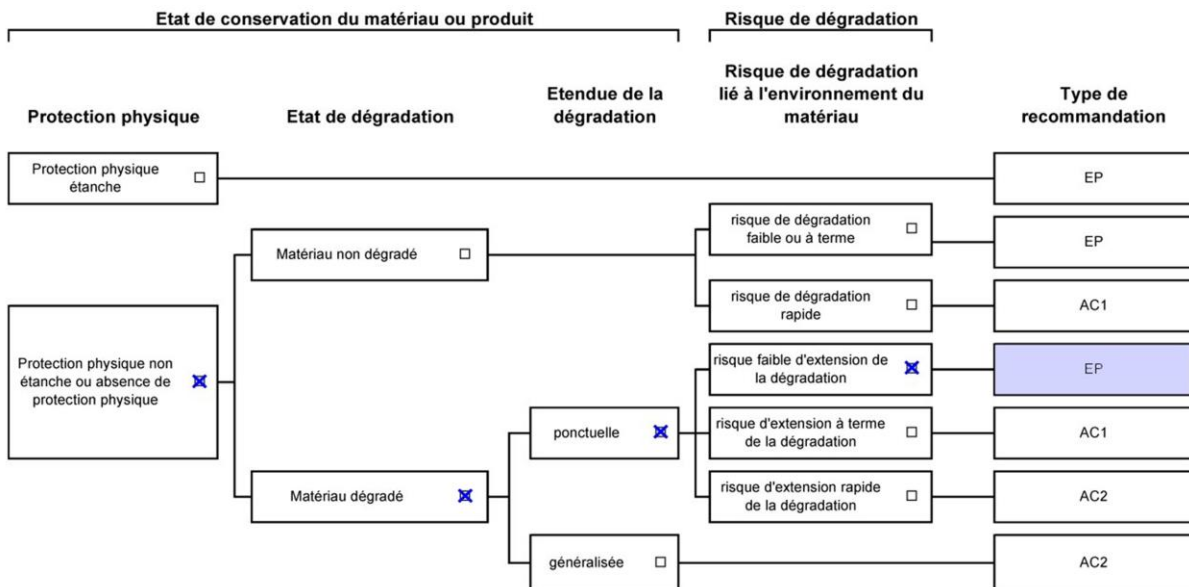
Dossier n° 810665 5  
Date de l'évaluation : 06/10/2016  
Bâtiment / local ou zone homogène : 4ème étage 5 - GAINTE TECHNIQUE  
Identifiant Matériau : 0005  
Matériau : Conduits  
Résultat EP : Il est recommandé de réaliser une évaluation périodique.

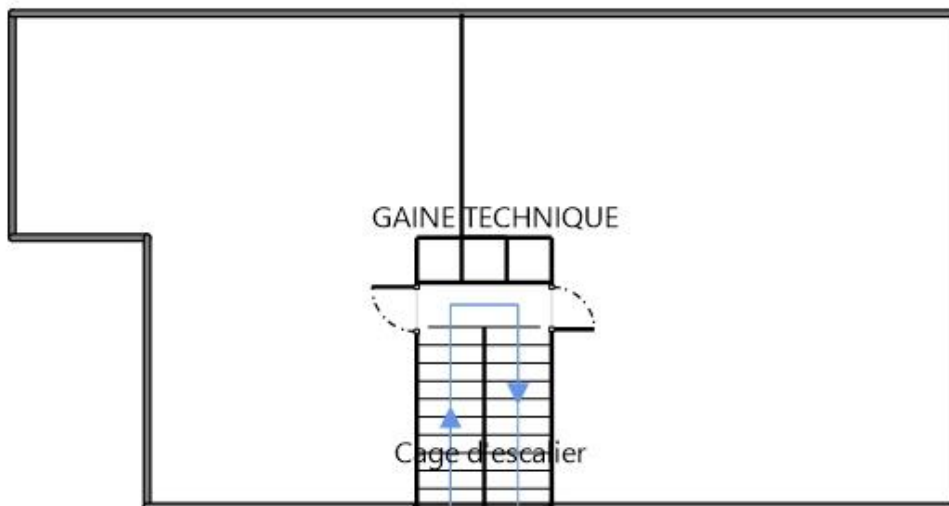
4ème étage 7 - Cage d'escalier

Conduits de fumée en amiante-ciment (Etat : Score EP)
