Bien immobilier expertisé : 20,22,24 allée des Cèdres
Parties communes bat 4- 479
77400 Lagny sur Marne

Dossier Technique Amiante

20 22 24 ALLEE DES CEDRES LAGNY II
479
77400 LAGNY / MARNE

Numéro de mission : 810666 2
Visite effectuée le : 2016/10/02 00:00:00

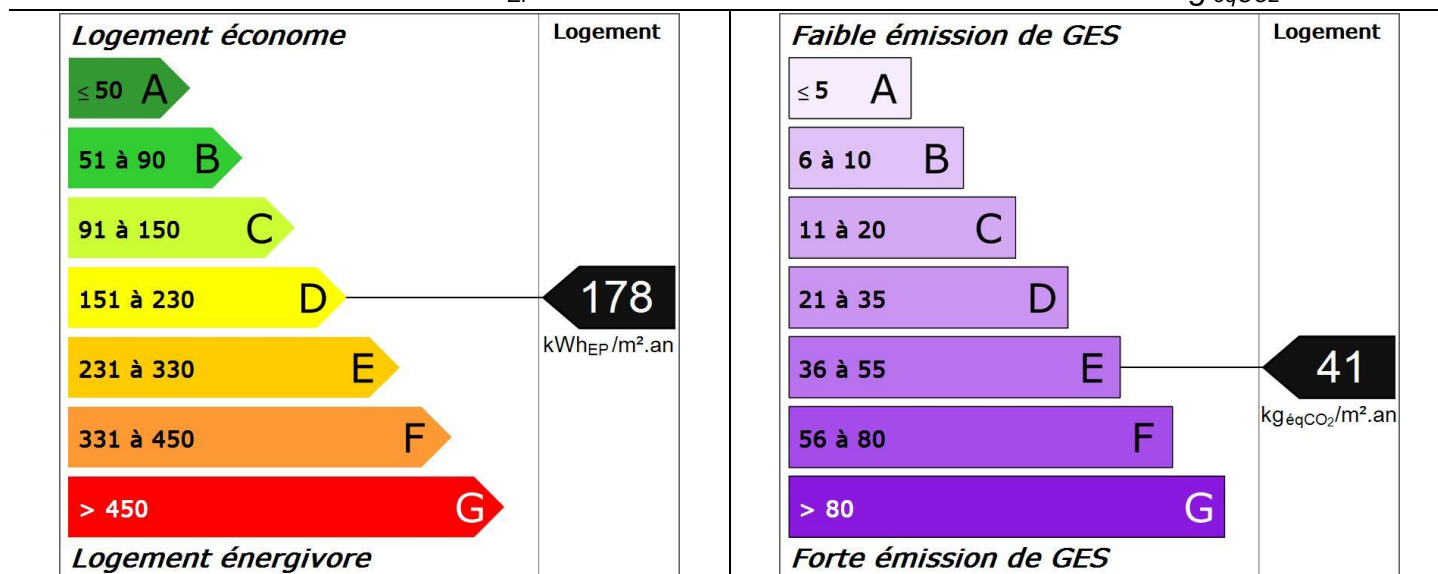
Moyenne annuelle des consommations	Consommations en énergies finales	Consommations en énergie primaire	Frais annuels d'énergie
	détail par énergie dans l'unité d'origine	détail par énergie et par usage en kWh _{EF}	détail par usage en kWh _{EP}	
Chauffage	Facture Gaz Naturel MWh PCI: 298	Gaz Naturel : 297 867 kWh _{EF}	297 867 kWh _{EP}	17 424 €
Eau chaude sanitaire	Evaluation 3CL-DPE	Gaz Naturel : 90 834 kWh _{EF}	90 834 kWh _{EP}	5 314 €
Refroidissement		-	-	-
CONSOMMATION D'ENERGIE POUR LES USAGES RECENSÉS		Gaz Naturel : 388 701 kWh _{EF}	388 701 kWh _{EP}	29 758 € (abonnement de 7 020 € inclus)

<p>Consommations énergétiques (en énergie primaire) Pour le chauffage, la production d'eau chaude sanitaire et le refroidissement</p>	<p>Émissions de gaz à effet de serre (GES) Pour le chauffage, la production d'eau chaude sanitaire et le refroidissement</p>
<p>Consommation réelle : 178 kWh_{EP}/m².an</p>	<p>Estimation des émissions : 41 kg_{éqCO₂}/m².an</p>
