Bien immobilier expertisé : 26,28,30 allée des Cèdres  
Parties communes bat 5- 479  
77400 Lagny sur Marne

## La SYNTHÈSE des CONCLUSIONS

# Dossier Technique Amiante

26 28 30 ALLEE DE CEDRES LAGNY II  
479  
77400 LAGNY / MARNE

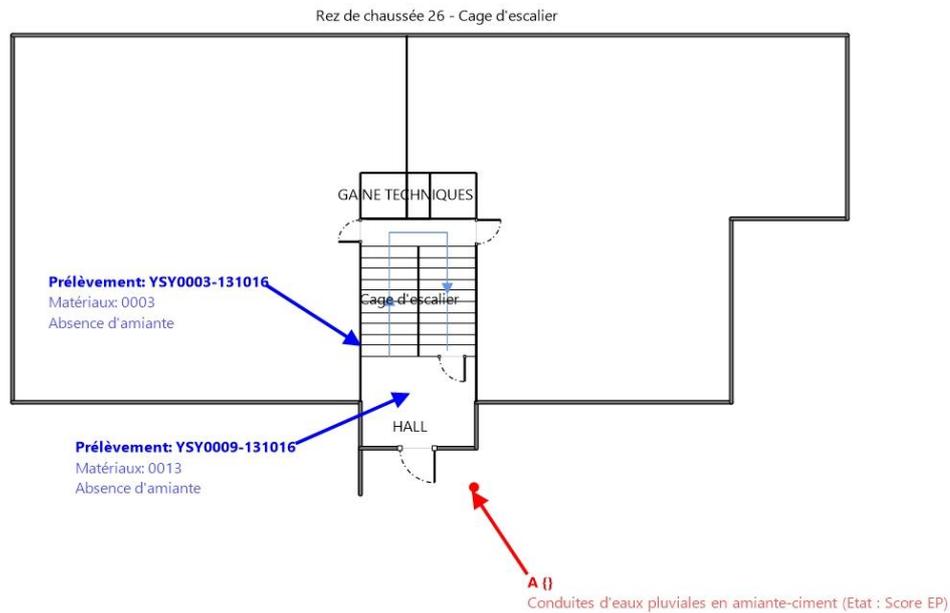
N° Matériau ou Produit	Description	Localisation	Etat de conservation
0008	Conduites d'eaux pluviales en amiante-ciment	Rez de chaussée 26 - HALL	Matériau dégradé (étendue ponctuelle)  Résultat EP**  Il est recommandé de réaliser une évaluation périodique.
0009	Conduites d'eaux pluviales en amiante-ciment	Rez de chaussée 28 - HALL	Matériau dégradé (étendue ponctuelle)  Résultat EP**  Il est recommandé de réaliser une évaluation périodique.
0010	Conduites d'eaux pluviales en amiante-ciment	Rez de chaussée 30 - HALL	Matériau dégradé (étendue ponctuelle)  Résultat EP**  Il est recommandé de réaliser une évaluation périodique.
0007	Conduits	EXTERIEUR 26 28 30 - Toiture	Matériau dégradé (étendue ponctuelle)  Résultat EP**  Il est recommandé de réaliser une évaluation périodique.

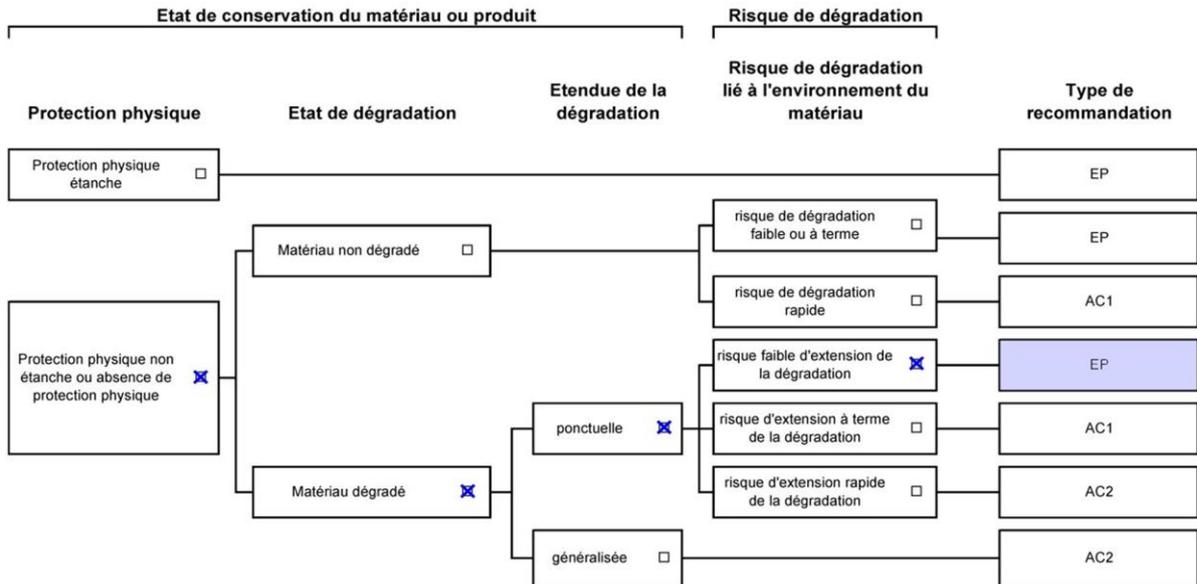
Dossier n° 810666 3

Matériau : Conduites d'eaux pluviales en amiante-ciment

Résultat EP : Il est recommandé de réaliser une évaluation périodique.

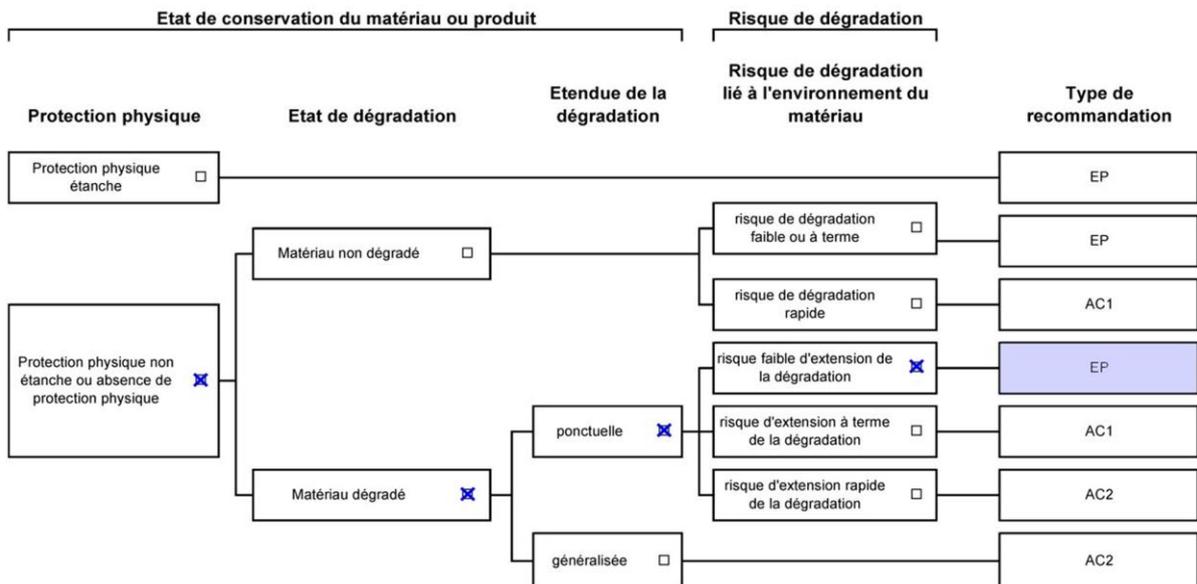
Dossier n° 810666 3

Matériau : Conduites d'eaux pluviales en amiante-ciment

Résultat EP : Il est recommandé de réaliser une évaluation périodique.

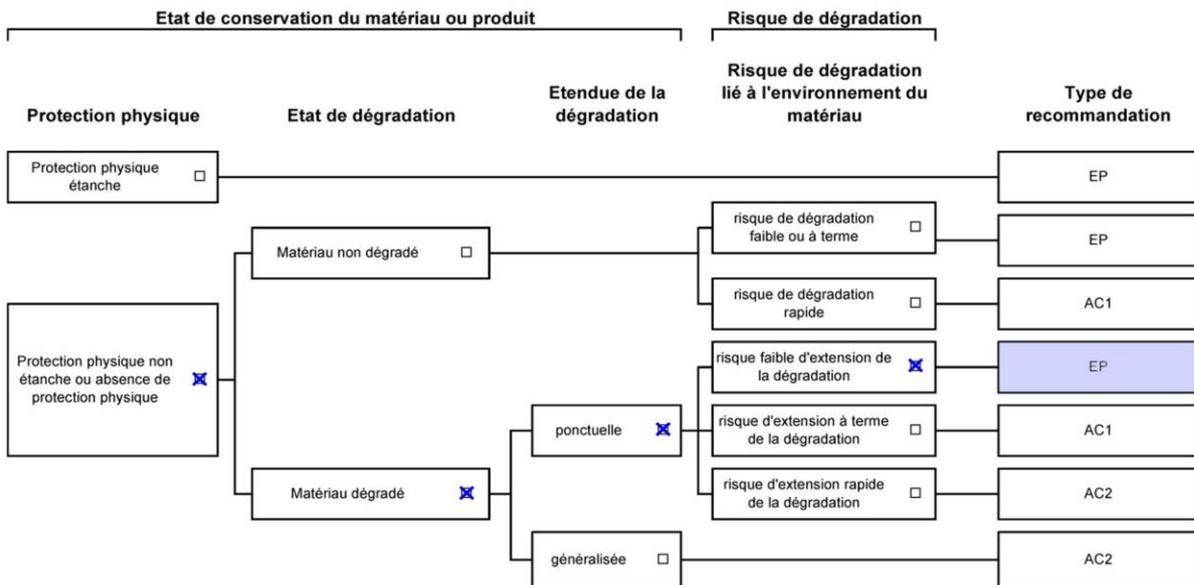
Dossier n° 810666 3

Matériau : Conduites d'eaux pluviales en amiante-ciment

Résultat EP : Il est recommandé de réaliser une évaluation périodique.

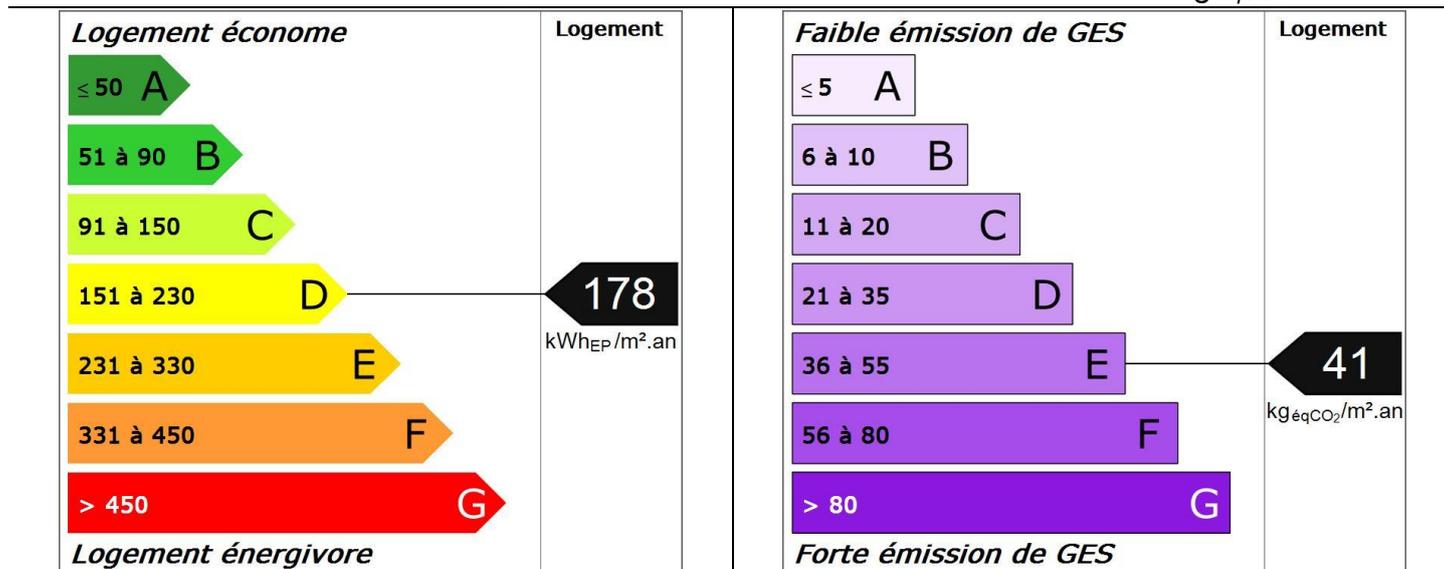
<b>Consommations énergétiques</b> (en énergie primaire) <b>Pour le chauffage, la production d'eau chaude sanitaire et le refroidissement</b>	<b>Émissions de gaz à effet de serre</b> (GES) <b>Pour le chauffage, la production d'eau chaude sanitaire et le refroidissement</b>
<b>Consommation réelle : 178 kWh<sub>EP</sub>/m<sup>2</sup>.an</b>	<b>Estimation des émissions : 41 kg<sub>éqCO2</sub>/m<sup>2</sup>.an</b>
