Visite effectuée le : **28/10/2016**
Nature / état de l'immeuble :

RAPPORT DE MISSION DE REPERAGE DES MATERIAUX ET PRODUITS CONTENANT DE L'AMIANTE POUR L'ETABLISSEMENT DU CONSTAT ETABLI A L'OCCASION DE LA VENTE D'UN IMMEUBLE BATI

2 ALLEE DES CEDRES

77400 LAGNY SUR MARNE

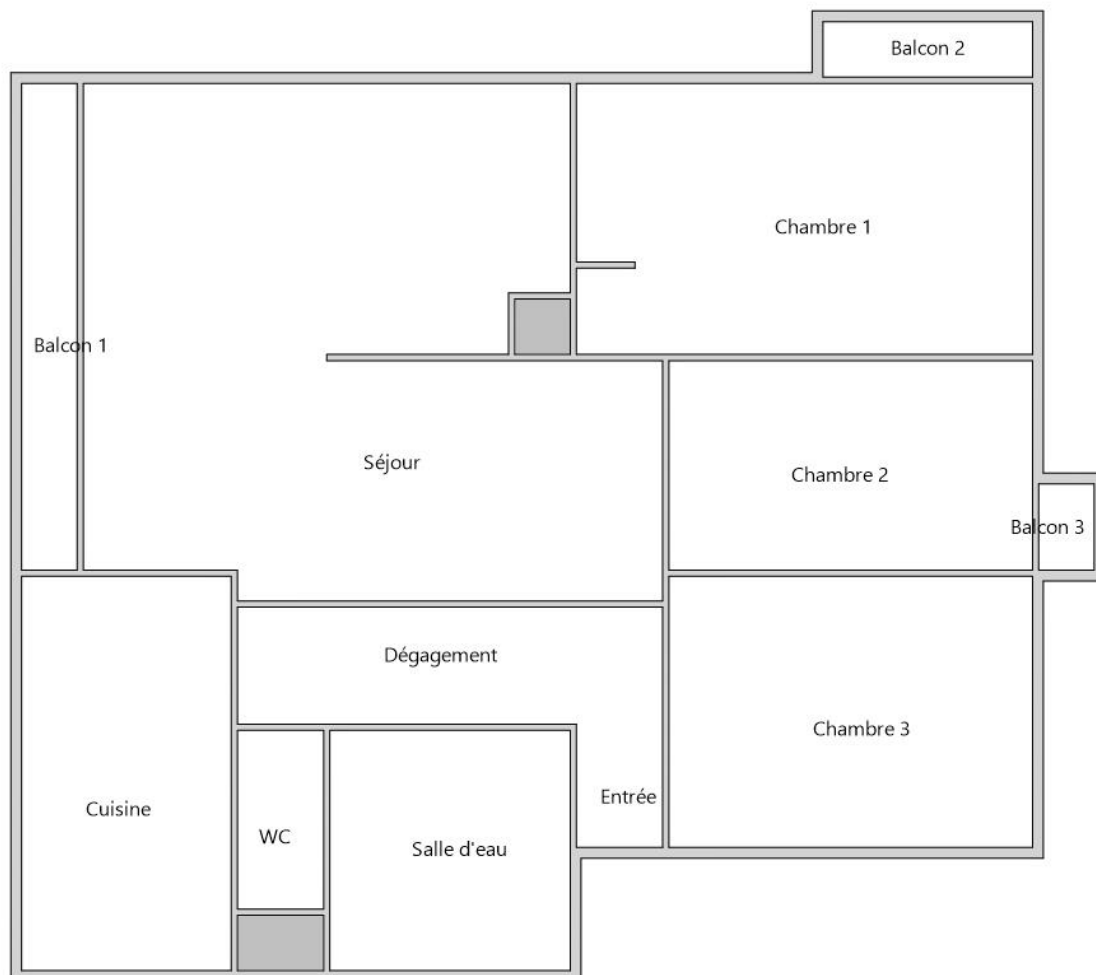
2ème Etage

Planche (croquis) de repérage technique effectué par le cabinet : ALLODIAGNOSTIC, auteur : Boukhalfa SADALI
Dossier n° 811689 du 28/10/2016
Adresse du bien : 2 ALLEE DES CEDRES
479 47901A2053 77400 LAGNY SUR MARNE
