2 ALLEE DES CEDRES
479 47901A2058
77400 LAGNY SUR MARNE
Ce bien ne fait pas partie d'une copropriété

811698

La SYNTHÈSE des CONCLUSIONS

RAPPORT DE MISSION DE REPERAGE DES MATERIAUX ET PRODUITS CONTENANT DE L'AMIANTE POUR L'ETABLISSEMENT DU CONSTAT ETABLI A L'OCCASION DE LA VENTE D'UN IMMEUBLE BATI

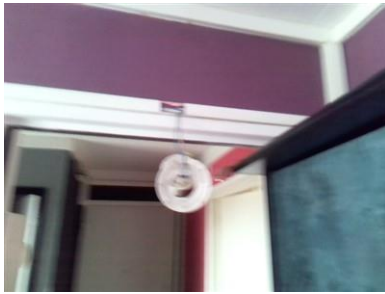
Photo Ele0001

Libellé de l'anomalie : B7.3 a L'Enveloppe d'au moins un matériel est manquante ou détériorée.

Commentaire : Présence de matériel électrique en place dont l'enveloppe présente des détériorations; Faire intervenir un électricien qualifié afin de remplacer les matériels présentant des détériorations

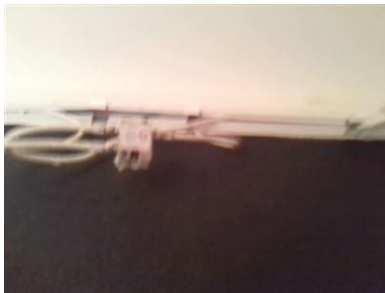
Photo Ele0002

Libellé de l'anomalie : B8.3 e Au moins un conducteur isolé n'est pas placé sur toute sa longueur dans un conduit, une goulotte ou une plinthe ou une huisserie, en matière isolante ou métallique, jusqu'à sa pénétration dans le matériel électrique qu'il alimente.
