Bien immobilier expertisé : **4 ALLEE DES CEDRES
479 47901B0066
77400 LAGNY SUR MARNE
Ce bien ne fait pas partie d'une copropriété**

La SYNTHÈSE des CONCLUSIONS

RAPPORT DE MISSION DE REPERAGE DES MATERIAUX ET PRODUITS CONTENANT DE L'AMIANTE POUR L'ETABLISSEMENT DU CONSTAT ETABLI A L'OCCASION DE LA VENTE D'UN IMMEUBLE BATI

Diagnostic Amiante avant Vente

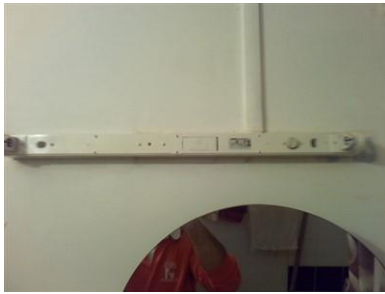
Photo Ele0001

Libellé de l'anomalie : B7.3 a L'Enveloppe d'au moins un matériel est manquante ou détériorée.

Commentaire : Présence de matériel électrique en place dont l'enveloppe présente des détériorations; Faire intervenir un électricien qualifié afin de remplacer les matériels présentant des détériorations
