811525

La SYNTHÈSE des CONCLUSIONS

RAPPORT DE MISSION DE REPERAGE DES MATERIAUX ET PRODUITS CONTENANT DE L'AMIANTE POUR L'ETABLISSEMENT DU CONSTAT ETABLI A L'OCCASION DE LA VENTE D'UN IMMEUBLE BATI

8 ALLEE DES CEDRES
479 47902A0081
77400 LAGNY SUR MARNE

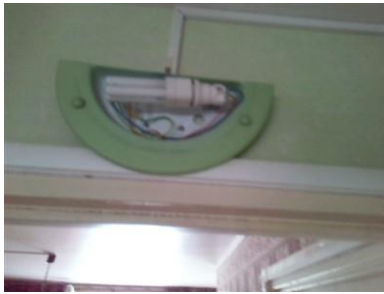
Photo Ele0001

Libellé de l'anomalie : B7.3 a L'Enveloppe d'au moins un matériel est manquante ou détériorée.

Commentaire : Présence de matériel électrique en place dont l'enveloppe présente des détériorations; Faire intervenir un électricien qualifié afin de remplacer les matériels présentant des détériorations

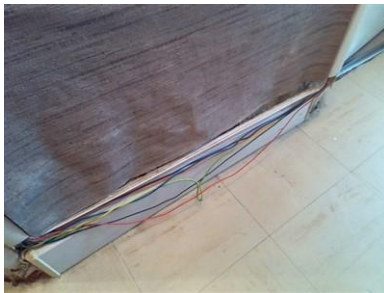
Photo Ele0002

Libellé de l'anomalie : B8.3 e Au moins un conducteur isolé n'est pas placé sur toute sa longueur dans un conduit, une goulotte ou une plinthe ou une huisserie, en matière isolante ou métallique, jusqu'à sa pénétration dans le matériel électrique qu'il alimente.
