8 ALLEE DES CEDRES
479 47902A1082
77400 LAGNY SUR MARNE
Ce bien ne fait pas partie d'une copropriété

26/10/2016

La SYNTHÈSE des CONCLUSIONS

RAPPORT DE MISSION DE REPERAGE DES MATERIAUX ET PRODUITS CONTENANT DE L'AMIANTE POUR L'ETABLISSEMENT DU CONSTAT ETABLI A L'OCCASION DE LA VENTE D'UN IMMEUBLE BATI

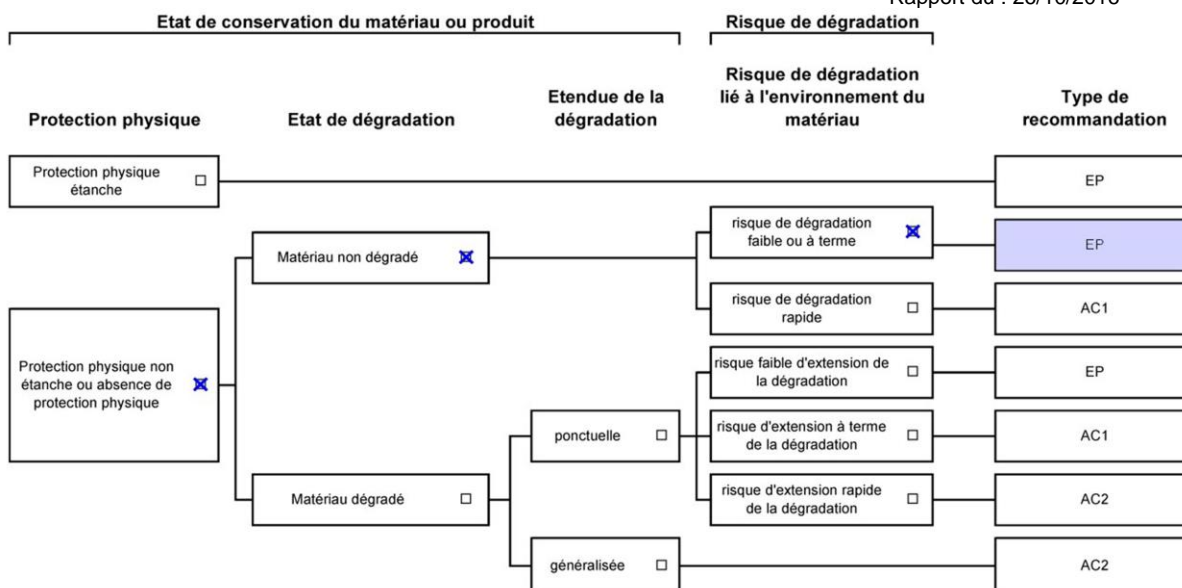
Dossier n° 811531
Date de l'évaluation : 26/10/2016
Bâtiment / local ou zone homogène : 1er étage - Chambre 2
Identifiant Matériau : 0004
Matériau : Dalles de sol VERTE
Résultat EP : Il est recommandé de réaliser une évaluation périodique.

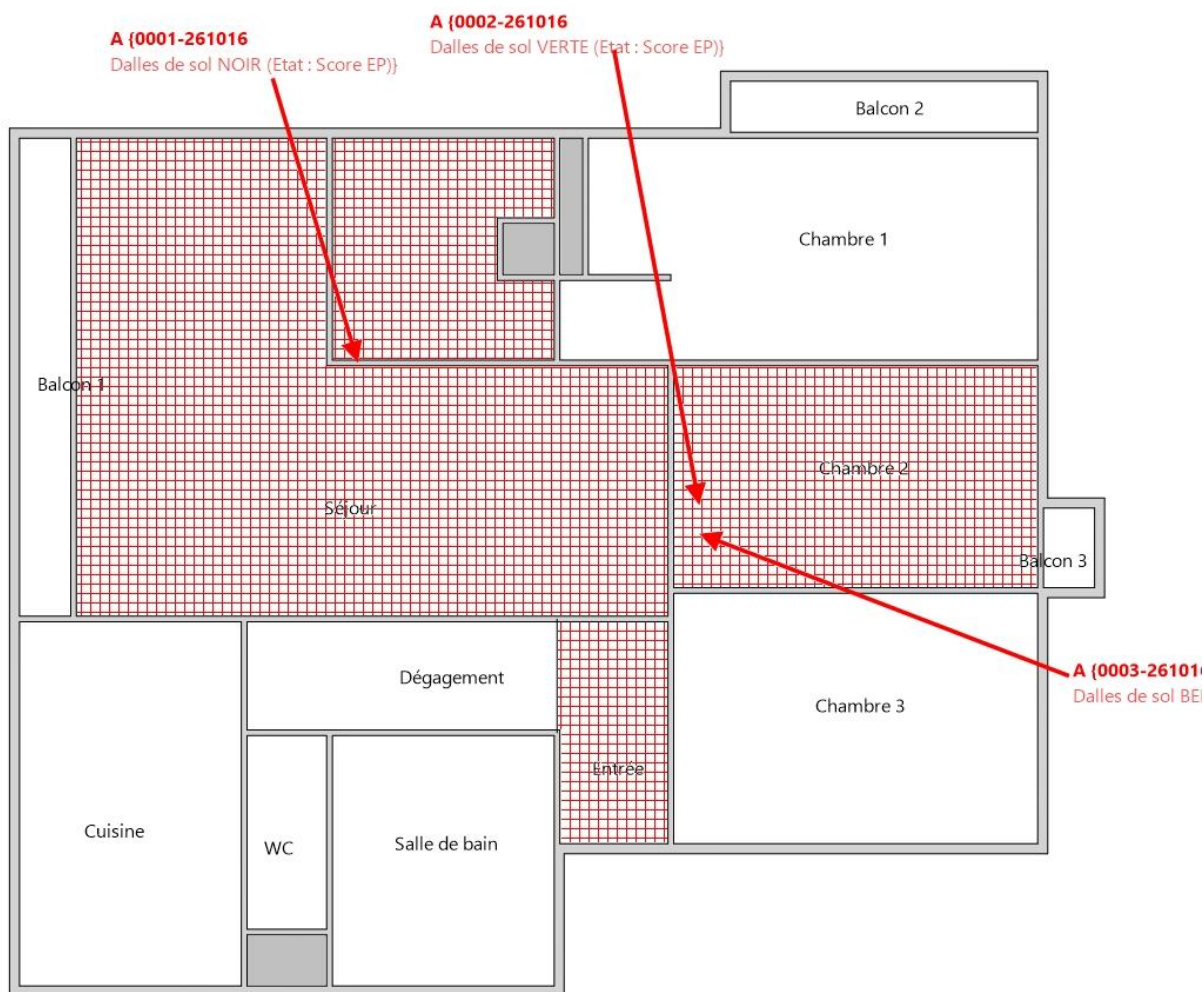
1er Etage

Planche (croquis) de repérage technique effectué par le cabinet : ALLODIAGNOSTIC, auteur : Boukhalafa SADALI
Dossier n° 811531 du 26/10/2016
Adresse du bien : 8 ALLEE DES CEDRES
479 47902A1082 77400 LAGNY SUR MARNE

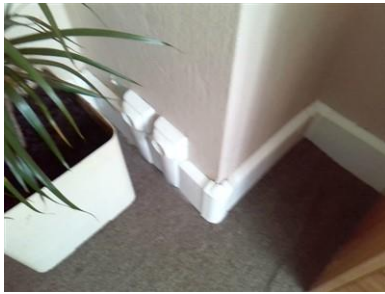
Photo Ele0001

Libellé de l'anomalie : B3.3.6 a1 Au moins un socle de prise de courant ne comporte pas de broche de terre.

Commentaire : Absence de conducteurs de protection; Faire intervenir un électricien qualifié afin d'installer des conducteurs de protection

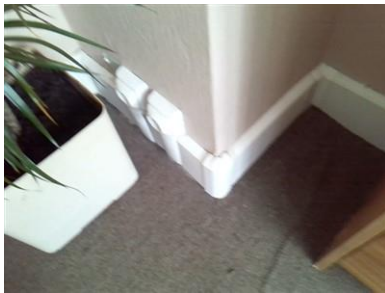
Photo Ele0002

Libellé de l'anomalie : B3.3.6 a2 Au moins un socle de prise de courant comporte une broche de terre non reliée à la terre.
