8 ALLEE DES CEDRES
479 47902A1089
77400 LAGNY SUR MARNE
Ce bien ne fait pas partie d'une copropriété

La SYNTHÈSE des CONCLUSIONS

Dossier Amiante avant Vente - Page 1/12
Rapport du : 21/11/2016

RAPPORT DE MISSION DE REPERAGE DES MATERIAUX ET PRODUITS CONTENANT DE L'AMIANTE POUR L'ETABLISSEMENT DU CONSTAT ETABLI A L'OCCASION DE LA VENTE D'UN IMMEUBLE BATI

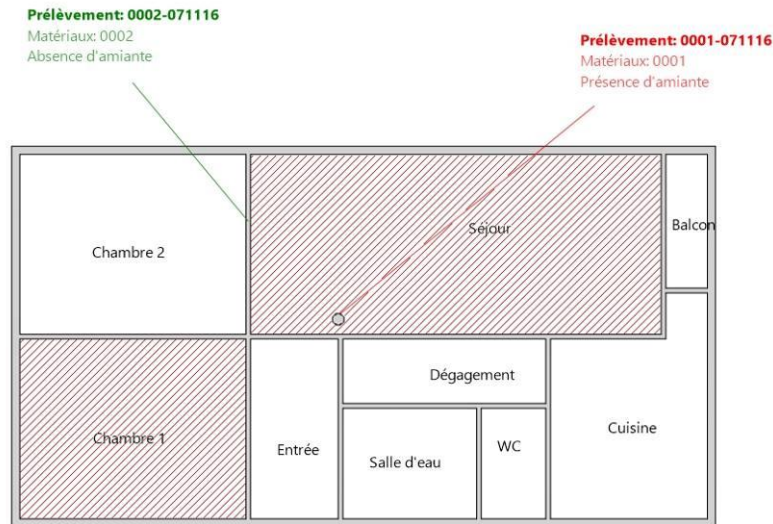
4 - CROQUIS DE REPERAGE

Planche (croquis) de repérage technique effectué par le cabinet : ALLODIAGNOSTIC, auteur : Jean-François RUBION
Dossier n° 811534 du
Adresse du bien : 8 ALLEE DES CEDRES
479 47902A1089 77400 LAGNY SUR MARNE
