8 ALLEE DES CEDRES
479 47902A3087
77400 LAGNY SUR MARNE
Ce bien ne fait pas partie d'une copropriété

811544

28/10/2016

RAPPORT DE MISSION DE REPERAGE DES MATERIAUX ET PRODUITS CONTENANT DE L'AMIANTE POUR L'ETABLISSEMENT DU CONSTAT ETABLI A L'OCCASION DE LA VENTE D'UN IMMEUBLE BATI

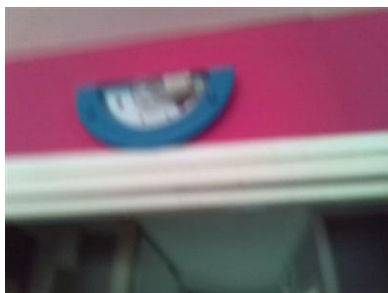
Photo Ele0001
Libellé de l'anomalie : B7.3 a L'Enveloppe d'au moins un matériel est manquante ou détériorée.
Commentaire : Présence de matériel électrique en place dont l'enveloppe présente des détériorations; Faire intervenir un électricien qualifié afin de remplacer les matériels présentant des détériorations
