Bien immobilier expertisé : **8 ALLEE DES CEDRES
479 47902A4085
77400 LAGNY SUR MARNE**
Ce bien ne fait pas partie d'une copropriété

La SYNTHÈSE des CONCLUSIONS

Dossier Amiante avant Vente - Page 1/16
Rapport du : 07/11/2016

RAPPORT DE MISSION DE REPERAGE DES MATERIAUX ET PRODUITS CONTENANT DE L'AMIANTE POUR L'ETABLISSEMENT DU CONSTAT ETABLI A L'OCCASION DE LA VENTE D'UN IMMEUBLE BATI

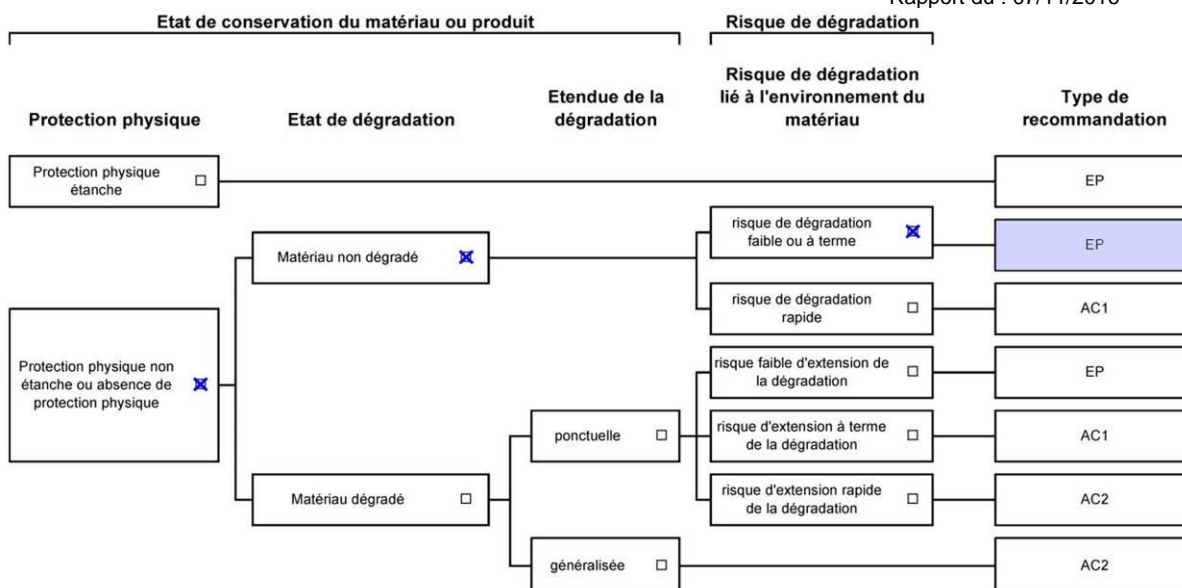
Dossier n° 811547
Date de l'évaluation : 27/10/2016
Bâtiment / local ou zone homogène : 4ème étage - Chambre 2
Identifiant Matériau : 0003
Matériau : Dalles de sol beiges
Résultat EP : Il est recommandé de réaliser une évaluation périodique.

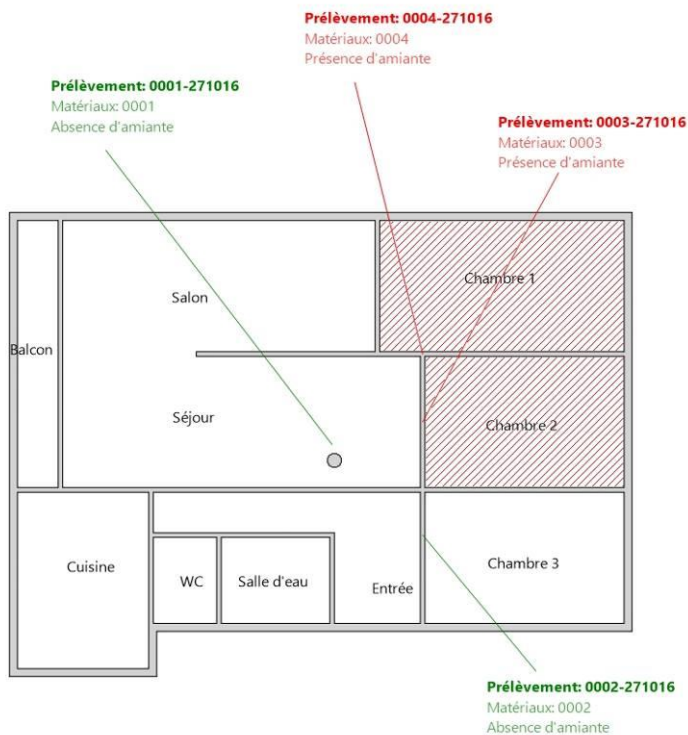
4 - CROQUIS DE REPERAGE

Planche (croquis) de repérage technique effectué par le cabinet : **ALLODIAGNOSTIC**, auteur : Jean-François RUBION
Dossier n° 811547 du
Adresse du bien : 8 ALLEE DES CEDRES
479 47902A4085 77400 LAGNY SUR MARNE
