8 ALLEE DES CEDRES  
479 47902A4086  
77400 LAGNY SUR MARNE  
Ce bien ne fait pas partie d'une copropriété

811549

09/11/2016

## RAPPORT DE MISSION DE REPERAGE DES MATERIAUX ET PRODUITS CONTENANT DE L'AMIANTE POUR L'ETABLISSEMENT DU CONSTAT ETABLI A L'OCCASION DE LA VENTE D'UN IMMEUBLE BATI

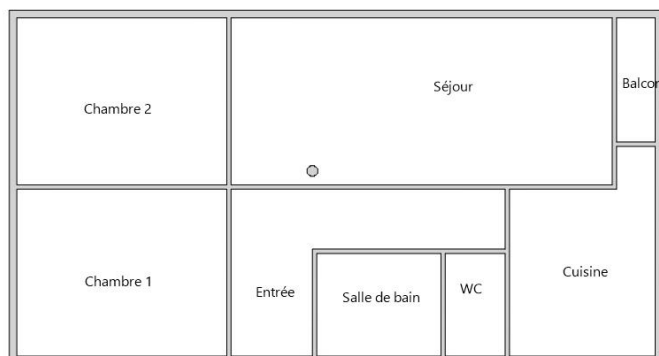
## 4 - CROQUIS DE REPERAGE

**Planche (croquis) de repérage technique effectué par le cabinet : ALLODIAGNOSTIC, auteur : Jean-François RUBION**  
**Dossier n° 811549 du**  
**Adresse du bien : 8 ALLEE DES CEDRES**  
**479 47902A4086 77400 LAGNY SUR MARNE**
