Bien immobilier expertisé : **10 ALLEE DES CEDRES
479 47902B3094
77400 LAGNY SUR MARNE
Ce bien ne fait pas partie d'une copropriété**

RAPPORT DE MISSION DE REPERAGE DES MATERIAUX ET PRODUITS CONTENANT DE L'AMIANTE POUR L'ETABLISSEMENT DU CONSTAT ETABLI A L'OCCASION DE LA VENTE D'UN IMMEUBLE BATI

Diagnostic Amiante avant Vente

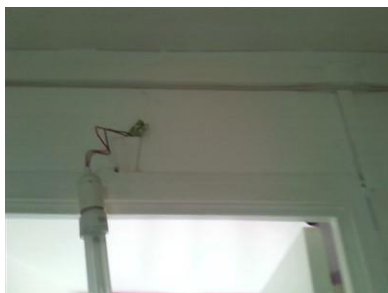
Photo Ele0001

Libellé de l'anomalie : B8.3 e Au moins un conducteur isolé n'est pas placé sur toute sa longueur dans un conduit, une goulotte ou une plinthe ou une huisserie, en matière isolante ou métallique, jusqu'à sa pénétration dans le matériel électrique qu'il alimente.
