12 ALLEE DES CEDRES
479 47902C2108
77400 LAGNY SUR MARNE
Ce bien ne fait pas partie d'une copropriété

811624

La SYNTHÈSE des CONCLUSIONS

RAPPORT DE MISSION DE REPERAGE DES MATERIAUX ET PRODUITS CONTENANT DE L'AMIANTE POUR L'ETABLISSEMENT DU CONSTAT ETABLI A L'OCCASION DE LA VENTE D'UN IMMEUBLE BATI

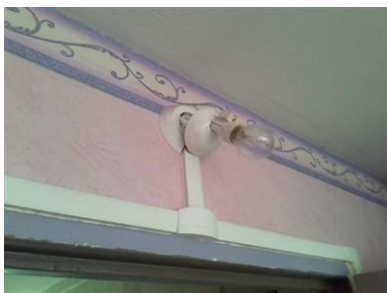
Photo Ele0001

Libellé de l'anomalie : B7.3 a L'Enveloppe d'au moins un matériel est manquante ou détériorée.
