12 ALLEE DES CEDRES  
479 47902C4105  
77400 LAGNY SUR MARNE  
Ce bien ne fait pas partie d'une copropriété

811639

25/10/2016

# RAPPORT DE MISSION DE REPERAGE DES MATERIAUX ET PRODUITS CONTENANT DE L'AMIANTE POUR L'ETABLISSEMENT DU CONSTAT ETABLI A L'OCCASION DE LA VENTE D'UN IMMEUBLE BATI

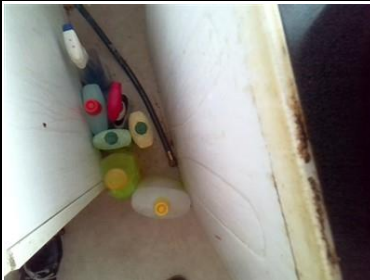
Points de contrôle <sup>(3)</sup> (selon la norme)	Anomalies observées (A1 <sup>(4)</sup> , A2 <sup>(5)</sup> , DGI <sup>(6)</sup> , 32c <sup>(7)</sup> )	Libellé des anomalies et recommandations	Photos
C.7 - 8b Robinet de commande d'appareil	A2	L'extrémité du robinet de commande ou de la tuyauterie en attente n'est pas obturée. (Chauffe-eau SAUNIER DUVAL)  <b>Remarques :</b> (Cuisine) L'extrémité du robinet en attente n'est pas obturée ; Poser ou faire poser un bouchon par un installateur gaz qualifié sur l'extrémité du robinet (4ème étage - Cuisine) <b>Risque(s) constaté(s) :</b> Dégagement de gaz et donc un risque d'explosion
