Bien immobilier expertisé : **14 ALLEE DES CEDRES**
479 47903A1119
77400 LAGNY SUR MARNE
Ce bien ne fait pas partie d'une copropriété

Dossier Amiante avant Vente - Page 1/10
Rapport du : 07/11/2016

RAPPORT DE MISSION DE REPERAGE DES MATERIAUX ET PRODUITS CONTENANT DE L'AMIANTE POUR L'ETABLISSEMENT DU CONSTAT ETABLI A L'OCCASION DE LA VENTE D'UN IMMEUBLE BATI

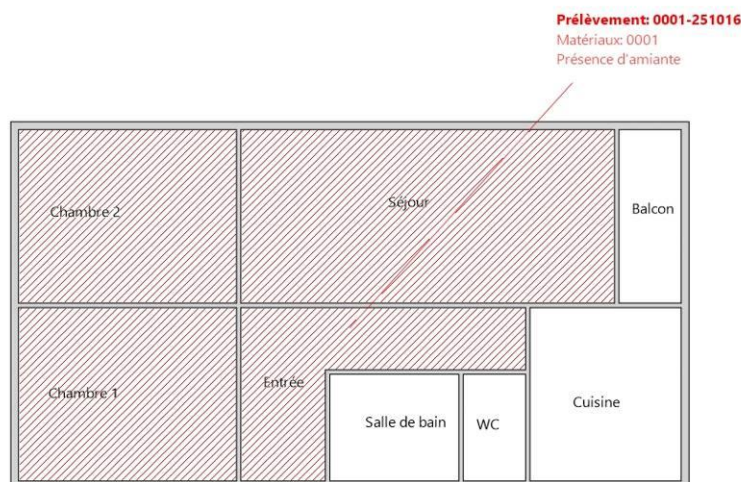
4 - CROQUIS DE REPERAGE

N° Matériau ou Produit	Description	Localisation	Etat de conservation
0001	Dalle dure cassante beige	1er étage - Entrée	Résultat EP** Il est recommandé de réaliser une évaluation périodique.
0001	Colle polymère jaune non séparable + ragréage gris	1er étage - Entrée	Résultat EP** Il est recommandé de réaliser une évaluation périodique.
0001	Colle bitumineuse noire en faible quantité	1er étage - Entrée	Résultat EP** Il est recommandé de réaliser une évaluation périodique.
0001	Colle bitumineuse noire en faible quantité	1er étage - Entrée	Résultat EP** Il est recommandé de réaliser une évaluation périodique.

Planche (croquis) de repérage technique effectué par le cabinet : ALLODIAGNOSTIC, auteur : Jean-François RUBION
Dossier n° 811659 du
Adresse du bien : 14 ALLEE DES CEDRES
479 47903A1119 77400 LAGNY SUR MARNE
